EL HISTORICISMO EN LA RESTAURACIÓN ARQUITECTÓNICA: EL EJEMPLO DEL ALCÁZAR DE LOS REYES CRISTIANOS DE CÓRDOBA

HISTORICISM IN ARCHITECTURAL RESTORATION: THE EXAMPLE OF THE ALCÁZAR OF THE CHRISTIAN KINGS OF CORDOVA

Guillermo Luis López Merino¹

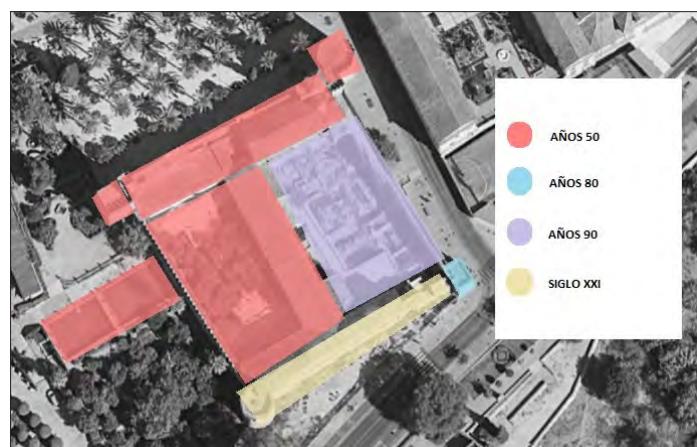
FIGURA 1: RESTAURACIONES ACOMETIDAS EN EL ALCÁZAR DE LOS REYES CRISTIANOS POR PERIODOS.
(Base fotográfica Google Maps).

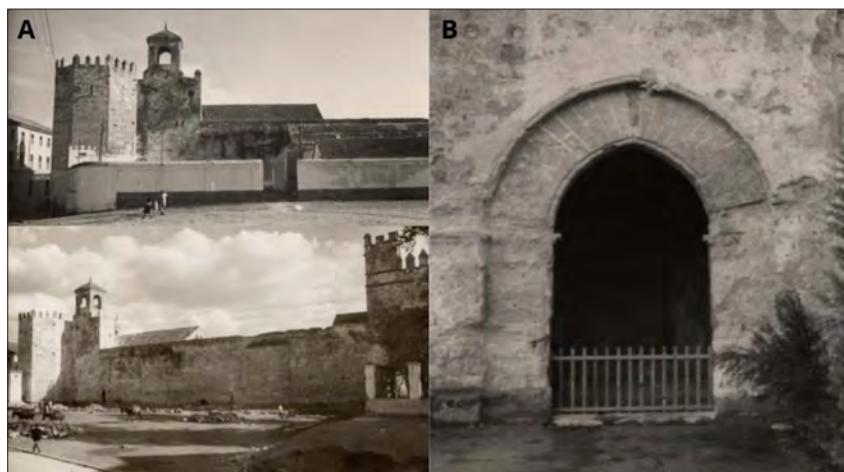
FIGURA 3: A) FACHADA NORTE DEL ALCÁZAR ANTES Y DESPUÉS DEL DERRIBO DE LAS ESTRUCTURAS ADOSADAS. Fuente: Caro y Chacón, 2009: 95. B) Apertura de la puerta de la torre de los Leones. Fuente: Caro y Chacón, 2009: 96

Víctor Escribano inició la recuperación del recinto mediante la eliminación de todos los edificios adosados a las fachadas norte y sur, parte de los cuales habían sido destinados a albergar mendigos (Figura 3A) (Márquez 2007: 36; Caro y Chacón 2009: 18). Gracias a ello se pudieron descubrir y liberar los accesos originales, en su mayoría tapiados para albergar celdas y otras estancias. El hallazgo más sobresaliente tuvo lugar en 1952, cuando fue descubierta una puerta ojival situada a los pies de la Torre de los Leones (Figura 3B), que daba acceso a una sala con bóveda de crucería y arcos transversales al eje que arrancaban desde unos interesantes capiteles con motivos vegetales (Santos 1954: 582; Caro y Chacón 2009: 18; Rueda 2016: 284).

Urbanismo 2009). Sin embargo, tras su reapertura, el vano de la Torre de los Leones se convirtió en el acceso principal al recinto, en detrimento de la portada barroca del muro sur. Esto provocó el cierre al público del llamado Patio de Mujeres, destinado a almacenes y labores de servicio, lo que marginó tan singular espacio con respecto al resto del Alcázar, situación que hoy día sigue intentando corregirse. El arquitecto Víctor Escribano llegó a realizar un proyecto para acondicionar el Patio de Mujeres como Salón de Congresos y Exposiciones, aunque finalmente esta propuesta fue rechazada por la Comisión Provincial de Monumentos (Caro y Chacón 2009: 18).

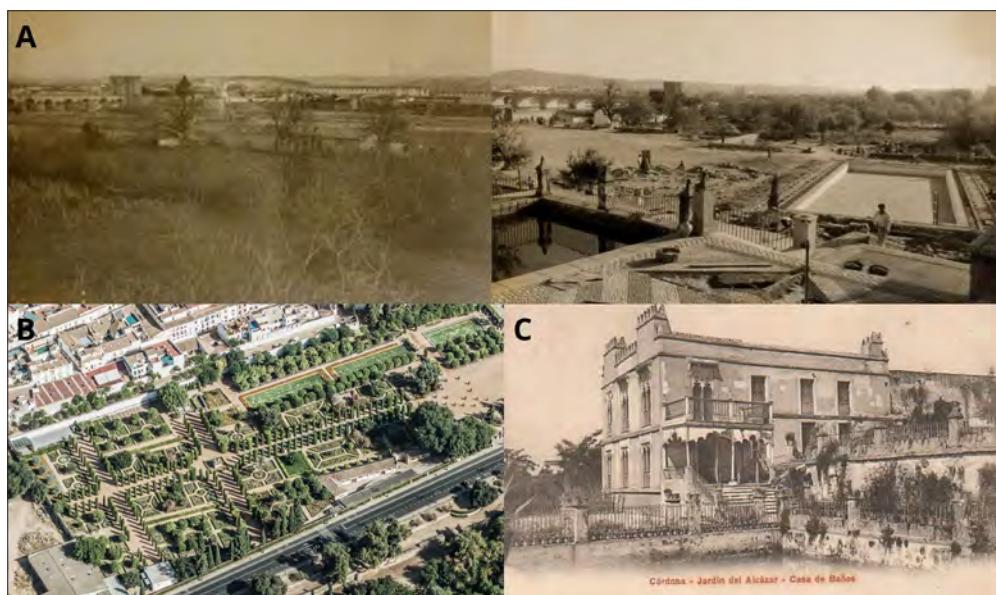
FIGURA 4: A) «HUERTA DEL ALCÁZAR» ANTES Y DESPUÉS DE LA CONSTRUCCIÓN DE LOS JARDINES. FUENTE: CARO Y CHACÓN, 2009: 143-144. B) ESTADO ACTUAL DE LOS JARDINES DEL ALCÁZAR. Fuente: Bing Maps. C) Palacete neomudéjar destruido durante el proceso de creación de los jardines. Fuente: todocoleccion.net

en otros proyectos patrimoniales, como la restauración de gran parte de los lienzos de muralla de la ciudad. En 1956 comenzó la actuación, siendo entonces cuando los jardines adquirieron el aspecto que ha llegado hasta nosotros, perdiendo por completo el carácter de huerta (Figura 4A). En su diseño colaboró el arquitecto-conservador de la Alhambra Francisco Prieto Moreno, quien se basó en diferentes espacios ajardinados hispanomusulmanes (Márquez 2007: 39; Gerencia de Urbanismo 2009; Rueda 2016: 285) (Figura 4B).

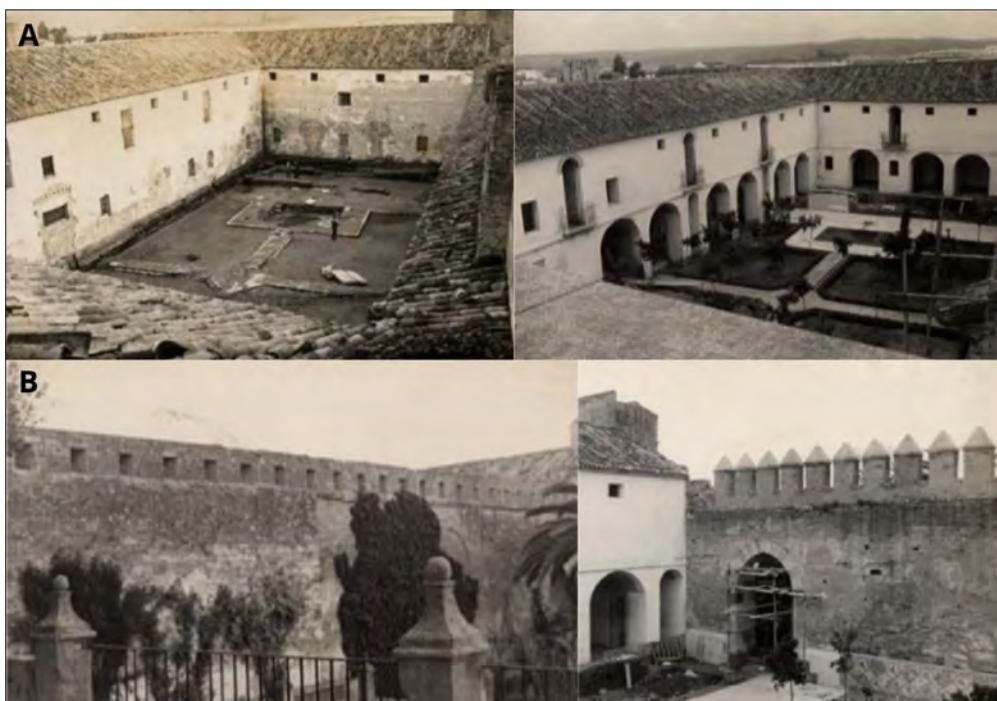
FIGURA 5: A) PROCESO DE RESTAURACIÓN DEL PATIO MORISCO. FUENTE: CARO Y CHACÓN, 2009: 100. B) CREACIÓN DE LA PUERTA DEL LIENZO OESTE Y RECONSTRUCCIÓN DE SU ALMENADO. Fuente: Caro y Chacón, 2009: 100

Tras la excavación, el Patio Morisco fue finalmente restaurado, quedando de nuevo abiertas las antiguas arcadas de sus muros (Figura 5A) (Gerencia de Urbanismo 2009; Rueda 2016: 285). Esto permitió la creación de un arco apuntado en el muro oeste, que comunicó el patio con los recién creados jardines. El nuevo acceso fue una absoluta invención del momento, sin que existiera la menor evidencia de la ubicación en este lugar de una puerta (Márquez 2007: 39; Caro y Chacón 2009: 100; Rueda 2016: 285). Además, se reconstruyeron las almenas del lienzo de muralla y el patio fue completamente ensolado de mármol blanco (Figura 5B). Por último, hubo una serie de actuaciones generales, como la mejora del sistema de suministro de agua, la pavimentación de otras estancias con aquel mismo material, la reparación de estanques y la construcción de fuentes, y la reforma de las fachadas este y sur (Márquez 2007: 39; Rueda 2016: 285).

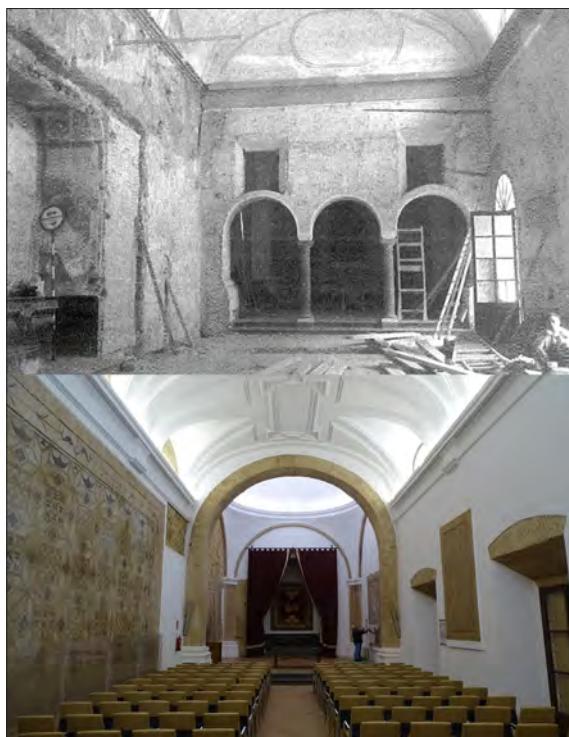
FIGURA 6: TRANSFORMACIÓN DE LA ANTIGUA CAPILLA DE LA INQUISIÓN EN EL «SALÓN DE LOS MOSAICOS». Fuente: Márquez, 1988: 108/Guillermo L. López Merino

fruto de una descontextualización muy cuestionable desde una perspectiva actual (Figura 6) (Márquez 2007: 49; Rueda 2016: 302).

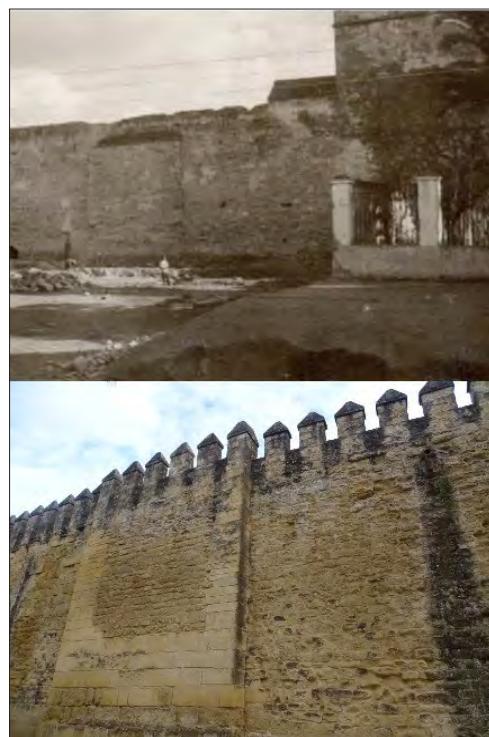
FIGURA 7: RECONSTRUCCIÓN DEL ALMENADO DEL MURO NORTE. Fuente: Caro y Chacón, 2009: 99/Guillermo L. López Merino

Tras este proceso de restauración y reforma, el Alcázar de los Reyes Cristianos reabrió sus puertas al público en 1960, convirtiéndose rápidamente en uno de los monumentos más significativos de la ciudad (Márquez 2007: 40; Rueda 2016: 285). Sin embargo, dicha recuperación se hizo con base en cánones arquitectónicos y estilísticos en muchos casos infundados y sin rigor científico. La mayoría de las almenas que coronan sus muros, por ejemplo, fueron creadas entonces, reforzando la idea de que la imagen actual del Alcázar es fruto en gran medida de un falseamiento histórico (Figura 7) (Gerencia de Urbanismo 2009; Rueda 2016: 285).

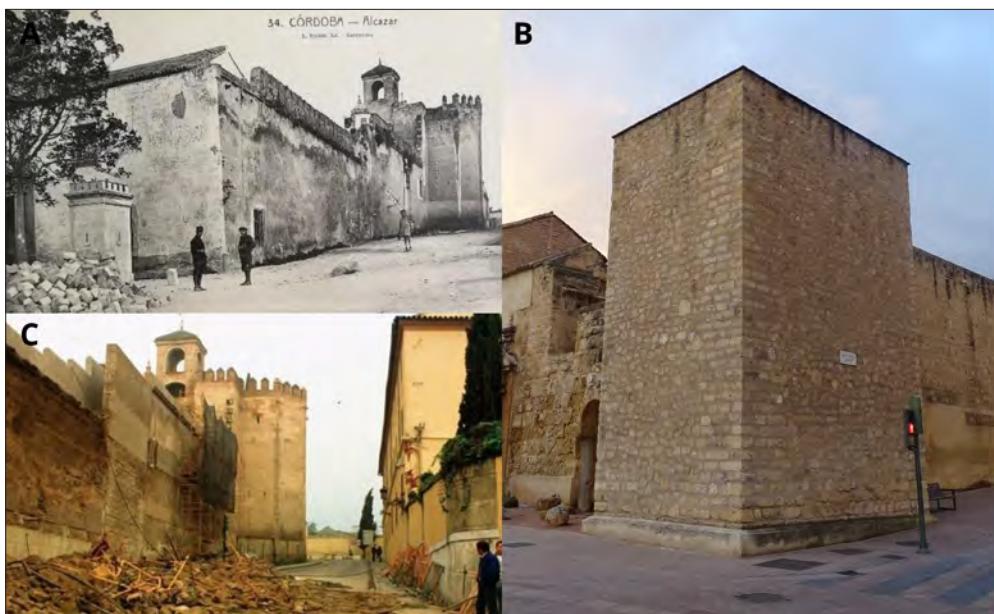
FIGURA 8: A) MURO ESTE DEL ALCÁZAR SIN LA TORRE DE LA PALOMA. FUENTE: TODOCOLECCION.NET. B) ESTADO ACTUAL DE LA TORRE DE LA PALOMA. FUENTE: GUILLERMO L. LÓPEZ MERINO. C) DERRUMBE DE PARTE DEL MURO ESTE DEL ALCÁZAR. Fuente: Sevilla.abc.es

momento como de planta cuadrangular y con un arco de unión con el Camino de Ronda; sin embargo, no quiso plantear su reconstrucción por carecer de información suficiente. Su estado actual corresponde a la intervención realizada a comienzos de los años ochenta por el arquitecto C. Luca de Tena, que terminó por generar

una torre completamente distinta a la original (Figura 8B) (Escribano 1972: 66-69; Murillo y Chacón 2014: 167).

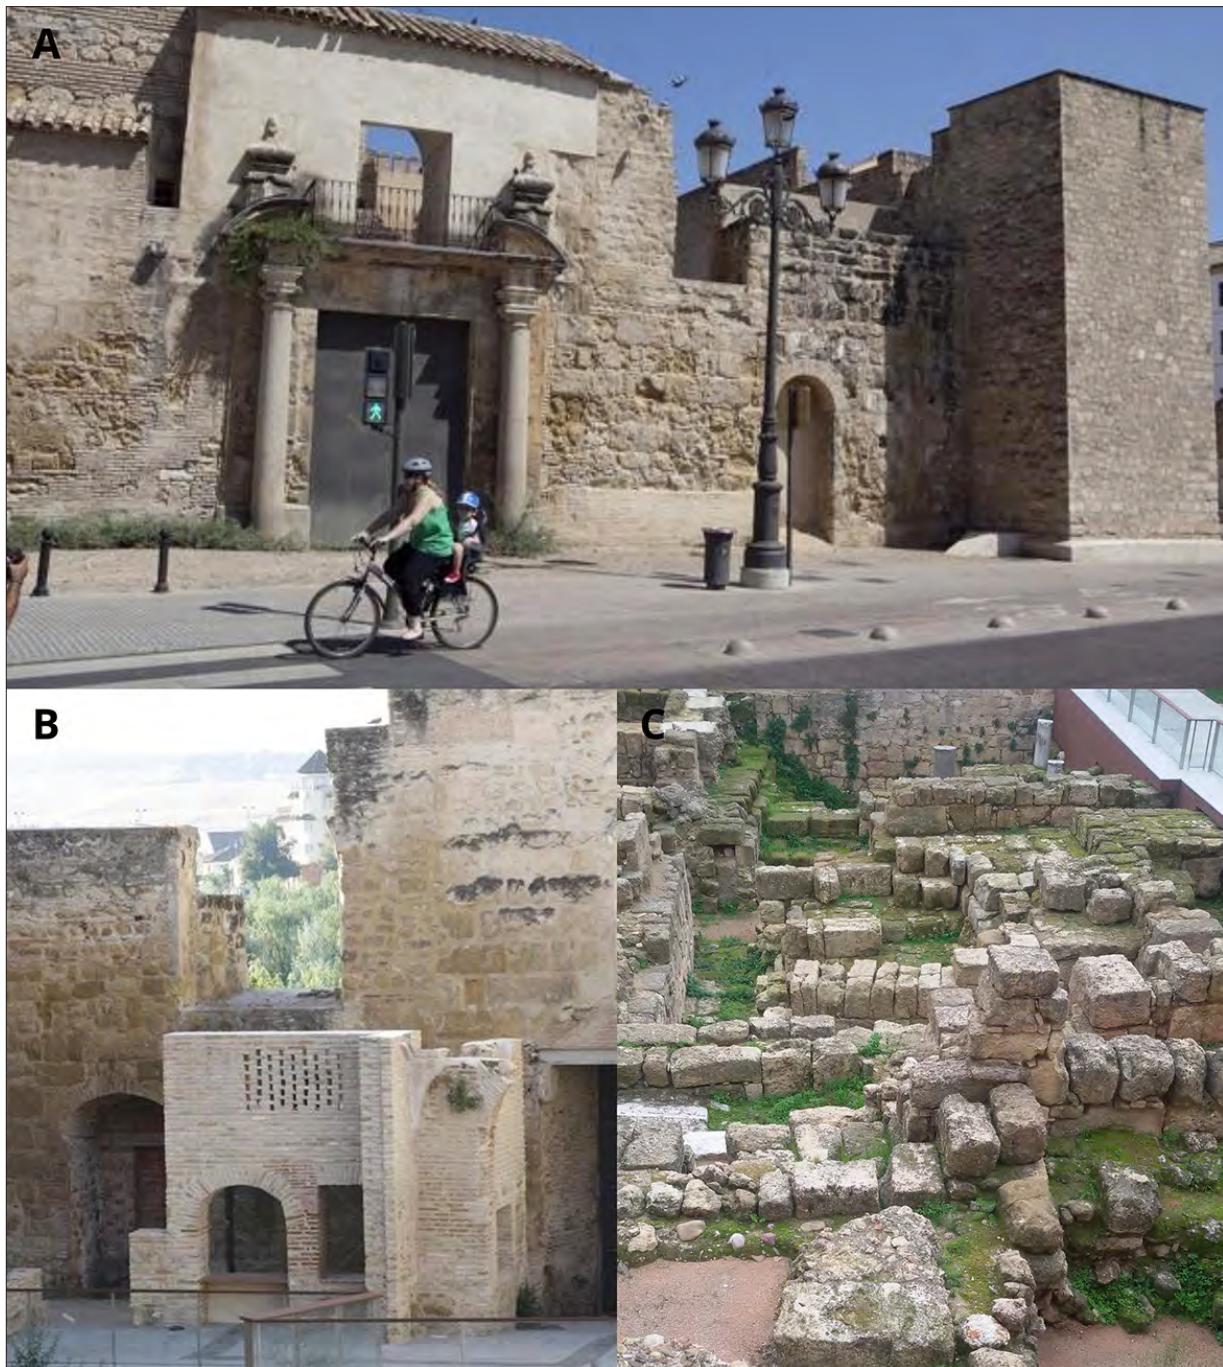
FIGURA 9: A) PUERTA BARROCA DEL MURO SUR DEL ALCÁZAR. FUENTE: DIARIOCORDOBA.COM. B) ESPACIO REHABILITADO EN EL PATIO DE MUJERES PARA LA UBICACIÓN DE LAS TAQUILLAS DEL ACCESO SUR. Fuente: sevilla.abc.es. C) Restos arqueológicos del Patio de Mujeres. Fuente: Guillermo L. López Merino

El proyecto pretende recuperar la entrada sur del Alcázar, tras cerrar definitivamente el acceso por la Torre de los Leones. La conocida puerta barroca de la Ribera será el nuevo acceso principal, invirtiendo así la situación generada en los años cincuenta (Figura 9A). La antigua

puerta de madera del acceso sur ha sido sustituida por una nueva estructura, y ya se han acondicionado los elementos de control y las taquillas (Figura 9B) (Ruiz 2019). La decisión servirá además para poner en valor algunos de los espacios menos conocidos del Alcázar, como el Patio de Mujeres y las excavaciones practicadas en él. Este espacio posee restos de distintas fases de la muralla meridional de Córdoba, estructuras del «castellum» tardoantiguo, un espacio hipóstilo con restos de columnas, estancias del Alcázar Omeya, dependencias de la Alcazaba almohade y otros elementos más recientes del Alcázar cristiano (Figura 9C).

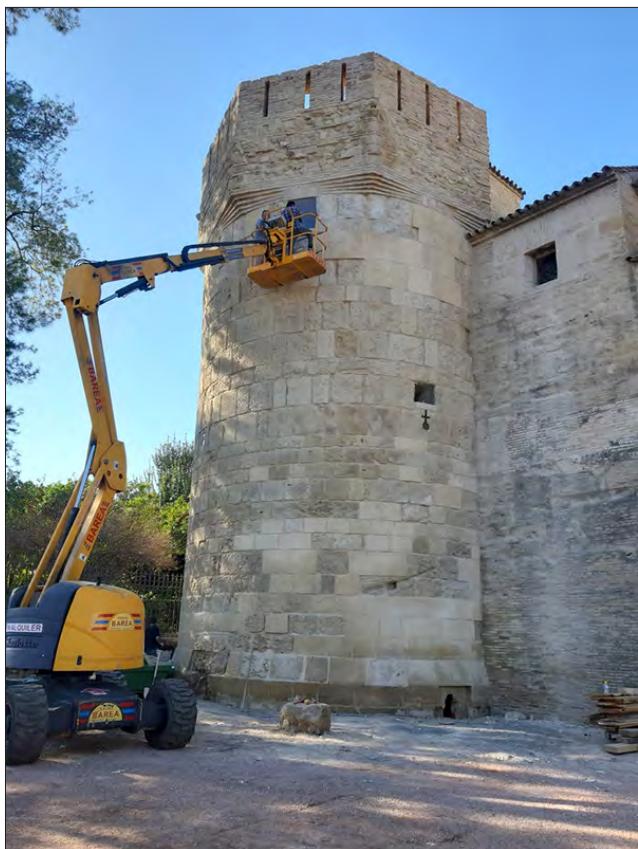
FIGURA 10: TORRE DE LA INQUISICIÓN DURANTE SU PROCESO DE RESTAURACIÓN. Fuente: Guillermo L. López Merino

La última gran obra ha sido la restauración de la llamada Torre de la Inquisición, tras un riguroso estudio arqueológico que ha permitido la revisión general del estado de la sillería y la consolidación del forjado. Todo ello para poder habilitar la cámara superior, que, una vez reformada, albergará un museo sobre la persecución de los judíos en España (Figura 10) (Alba 2019; Ruiz 2019).
