LA ACRÓPOLIS DE ATEGUA. NUEVOS DATOS ARQUEOLÓGICOS SOBRE SU ORIGEN Y EVOLUCIÓN HISTÓRICA

THE ACROPOLIS OF ATEGUA. NEW ARCHAEOLOGICAL DATA ON ITS ORIGIN AND HISTORICAL EVOLUTION

Fuertes Santos, M. C.¹; Borrego de la Paz, J. D.²; Carrasco Gómez, I.³; Jiménez Hernández, A.⁴; Romero Paredes, C.⁵

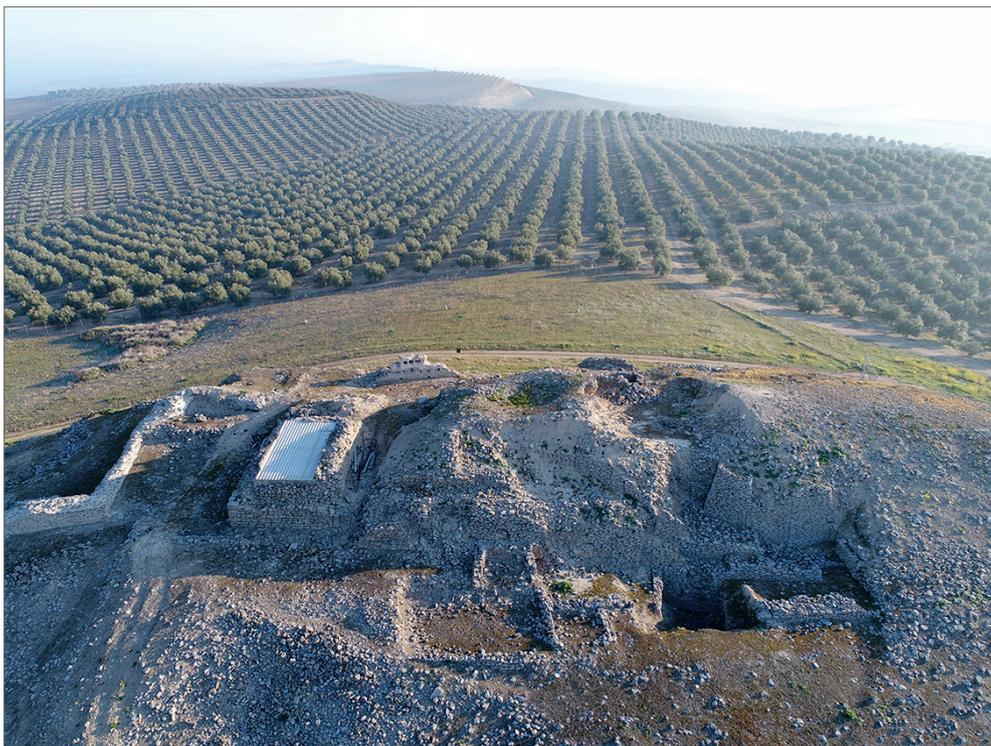
FIGURA 1. VISTA AÉREA DE LA ACRÓPOLIS EN 2017, ANTES DE LOS TRABAJOS DE CONSOLIDACIÓN. DE IZQUIERDA A DERECHA Y DE ARRIBA A ABAJO: ÁNGULO NORESTE DE LA FORTALEZA TARDO ISLÁMICA; CIMENTACIONES DE LA TORRE DEL HOMENAJE DE ESA FORTALEZA, TRAMO EN TAPIAL DE LA CERCA ORIENTAL DE LA FORTALEZA TARDO-ISLÁMICA, CUMBRE Y FRENTE OCCIDENTAL DEL EDIFICIO; EN LA BASE PARAMENTOS RELACIONADOS CON LA URBANIZACIÓN INTERNA DE LA FORTALEZA TARDO-ISLÁMICA. © A. López

Gracias a su excelente estado de conservación, la acrópolis es el edificio más llamativo del yacimiento de Ategua⁶. Las primeras excavaciones se realizaron en los años 80 del siglo XX y afectaron a una parte importante de su cumbre y de su lado occidental, así como al espacio ocupado por el ángulo noreste de la fortaleza tardo-islámica y por la torre del homenaje de esa fortificación⁷. No se conocen los datos relativos a la excavación de los muros en alzado que actualmente pueden ser observados, si bien su excavador propuso en primera instancia un origen medieval para los mismos (véase nota 7) (figura 1).

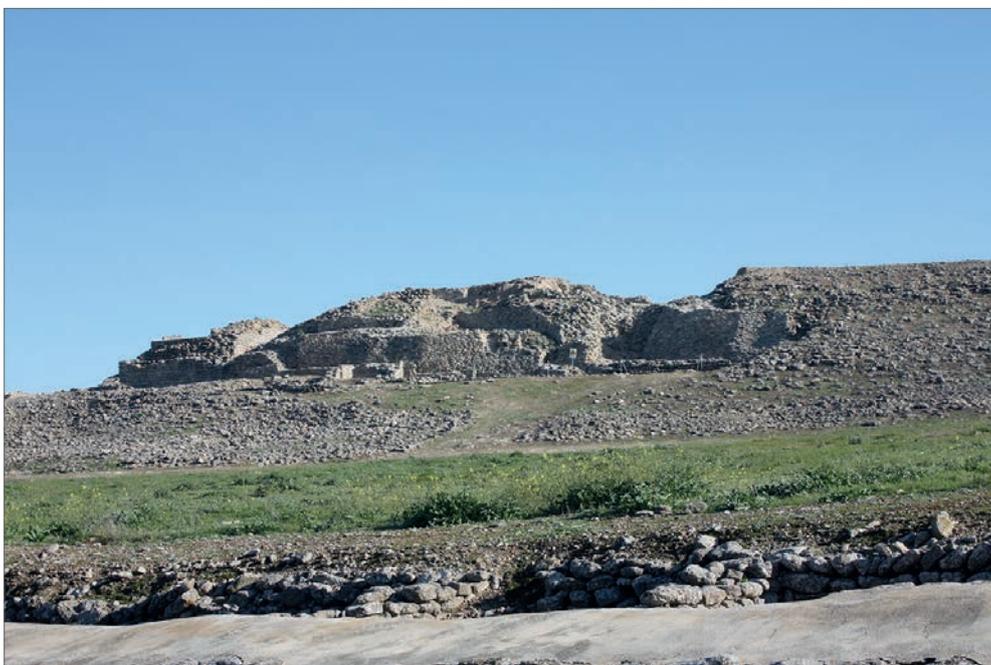
FIGURA 2. VISTA DESDE EL OESTE DEL LADO EXCAVADO DE LA ACRÓPOLIS. A LA IZQUIERDA TORRE DEL HOMENAJE DE LA FORTALEZA TARDO-ISLÁMICA. A SU DERECHA MUROS-CAJONES DEL EDIFICIO PROTOHISTÓRICO. AÑO 2020. © M.ª C. Fuentes

Se trata de una colina artificial que se levanta en la zona más alta del cerro en el que se emplaza la ciudad amurallada. Su planta aún no ha podido ser definida y en alzado parece la de una pirámide truncada, o la de un trapecio, con la base más ancha que la cumbre que pudo estar amesetada. Su lado oriental funcionaba, además, como muralla indígena-romana y así, como muralla, siguió funcionando hasta el abandono de la ciudad, hacia el siglo XV (*vid. infra*). Se ha excavado algo menos de la mitad de su longitud –35 m dirección norte-sur– y algo menos del total de su anchura –20 m dirección este-oeste–. En uno de los cortes excavados en los años 80, el conocido como el CM GI6 (Fuentes 2017: 72 y s.), se documentó su cimentación y alzado que, en algunas zonas, supera los 9 m. de altura. Se construyó a base de mampuesto de mediano y pequeño tamaño de piedra local –biocalcareníta– extraída de las canteras que rodean al cerro sobre el que se asienta. La ausencia de mortero entre las piedras nos llevó a pensar que aquéllas se habían dispuesto en seco, si bien el control arqueológico de las obras de consolidación de los paramentos ha permitido demostrar que estuvieron unidas con margas muy plásticas e impermeables. No hemos constatado la presencia de cal (*vid. infra*) (figura 2).

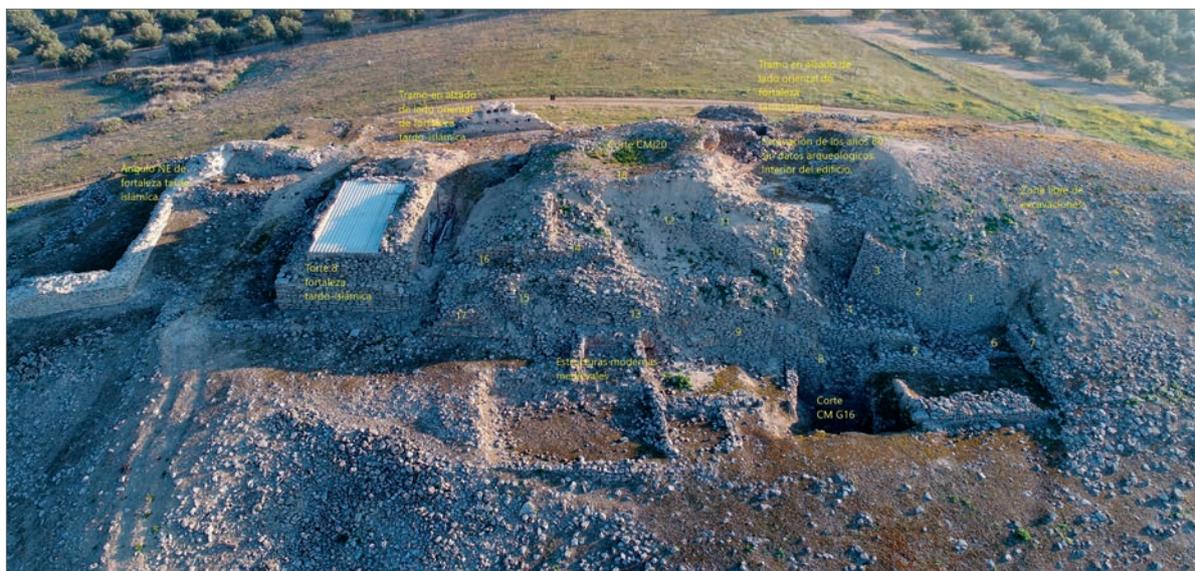
FIGURA 3. SOBRE IMAGEN DE FIGURA 1, IDENTIFICACIÓN DE LOS MURO-CAJÓN DEL FRENTÉ OCCIDENTAL DE LA ACRÓPOLIS Y DE OTROS ESPACIOS Y ESTRUCTURAS RELACIONADOS CON EL EDIFICIO. © Interpretación M.^a C. Fuertes sobre fotografía de A. López

más adelantada, de dirección norte-sur, la conforman seis de ellos⁸ que soportan, en el tramo excavado, el empuje de, al menos, otros siete que se disponen en una segunda hilada, cuatro de ellos con la misma orientación que los anteriores⁹ y los otros tres construidos con una orientación distinta, noreste-suroeste¹⁰. En una tercera línea son visibles otros tres cajones¹¹, el núcleo de un cuarto cuya pared sustentante ha desaparecido y, tal vez, el denominado r8 en la cumbre (figura 3).

Cada uno de estos cajones de piedra está delimitado por tres paredes levantadas con mampuestos dispuestos en líneas horizontales, que actúan a modo de muros de contención soportando un relleno de piedras colocadas sin orden aparente. Para aumentar su inercia frente a los empujes horizontales, se ataluzaron y se escalonaron según las paredes iban ganando altura. Son perfectamente visibles las líneas de separación de cada uno de estos tramos murarios, lo que confirma que fueron construidos de manera exenta. Las verticales de estas juntas no son coincidentes unas con otras lo que favorece la estabilidad del conjunto. Por el momento, no podemos determinar cómo está planificada la obra, si bien es muy posible que avanzara de este a oeste. El lado oriental funcionaría, además, como línea de muralla. La importancia de esta masa arquitectónica no solo radica en su monumentalidad que es manifiesta, sino en la posible antigüedad de la misma.

Actuaciones sobre los cajones 2, 8, 9, 10, 11, 12, 15 y 18 (vid. Figura 3)

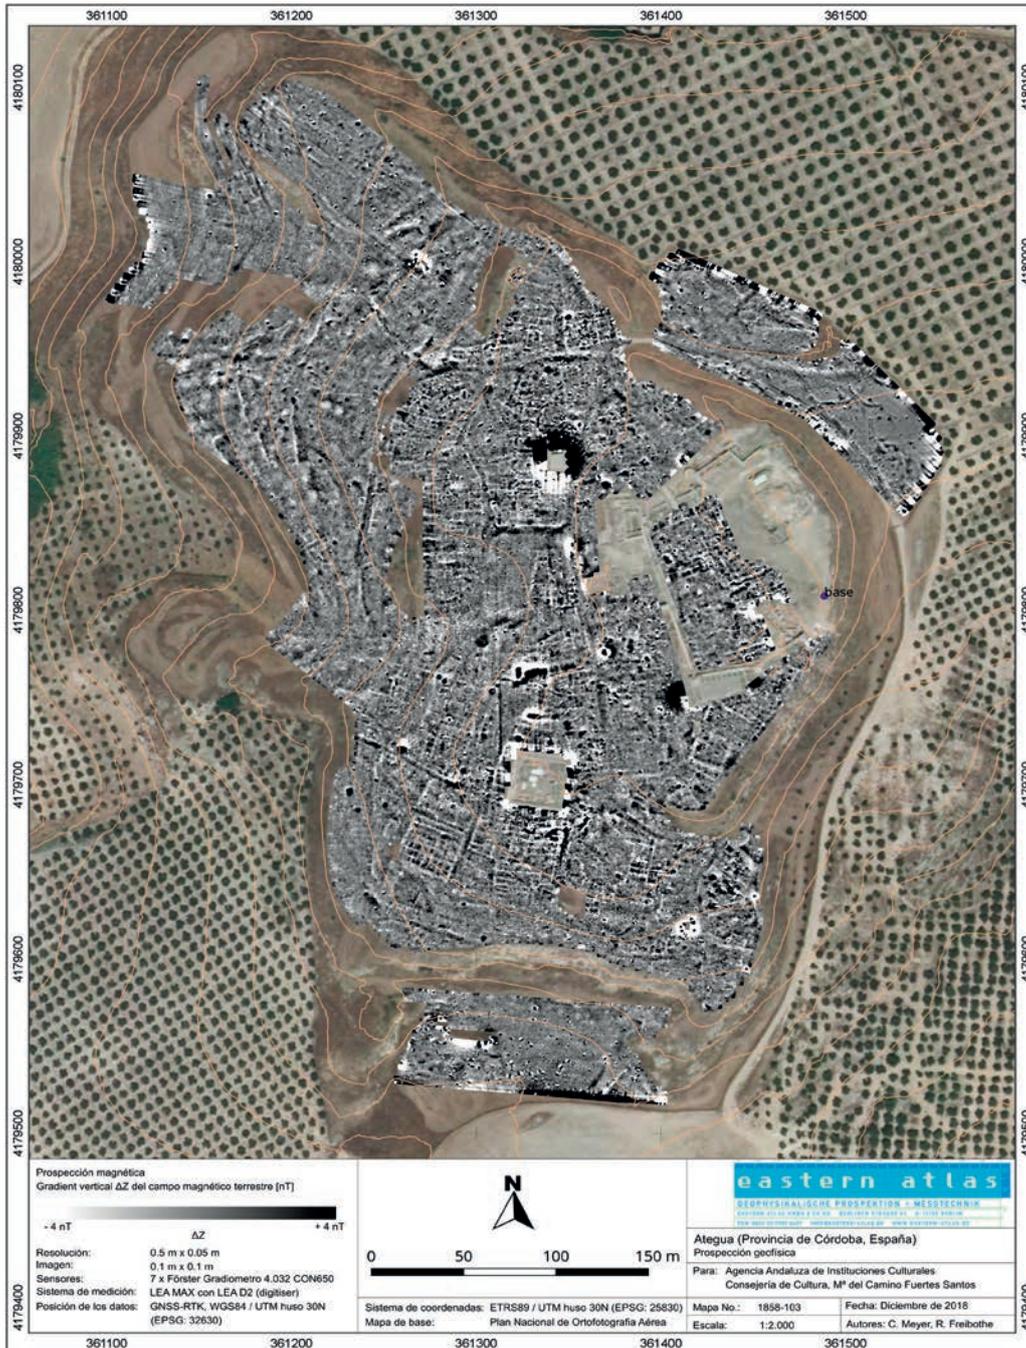
FIGURA 5. IMAGEN DEL ENCLAVE ARQUEOLÓGICO DE ATEGUA RESULTANTE DE LA PROSPECCIÓN MAGNÉTICA EN AMPLITUDS DE ± 4 NT. © Consejería de Cultura y Patrimonio Histórico de la Junta de Andalucía (Fuertes y Meyer 2019: fig. 5)

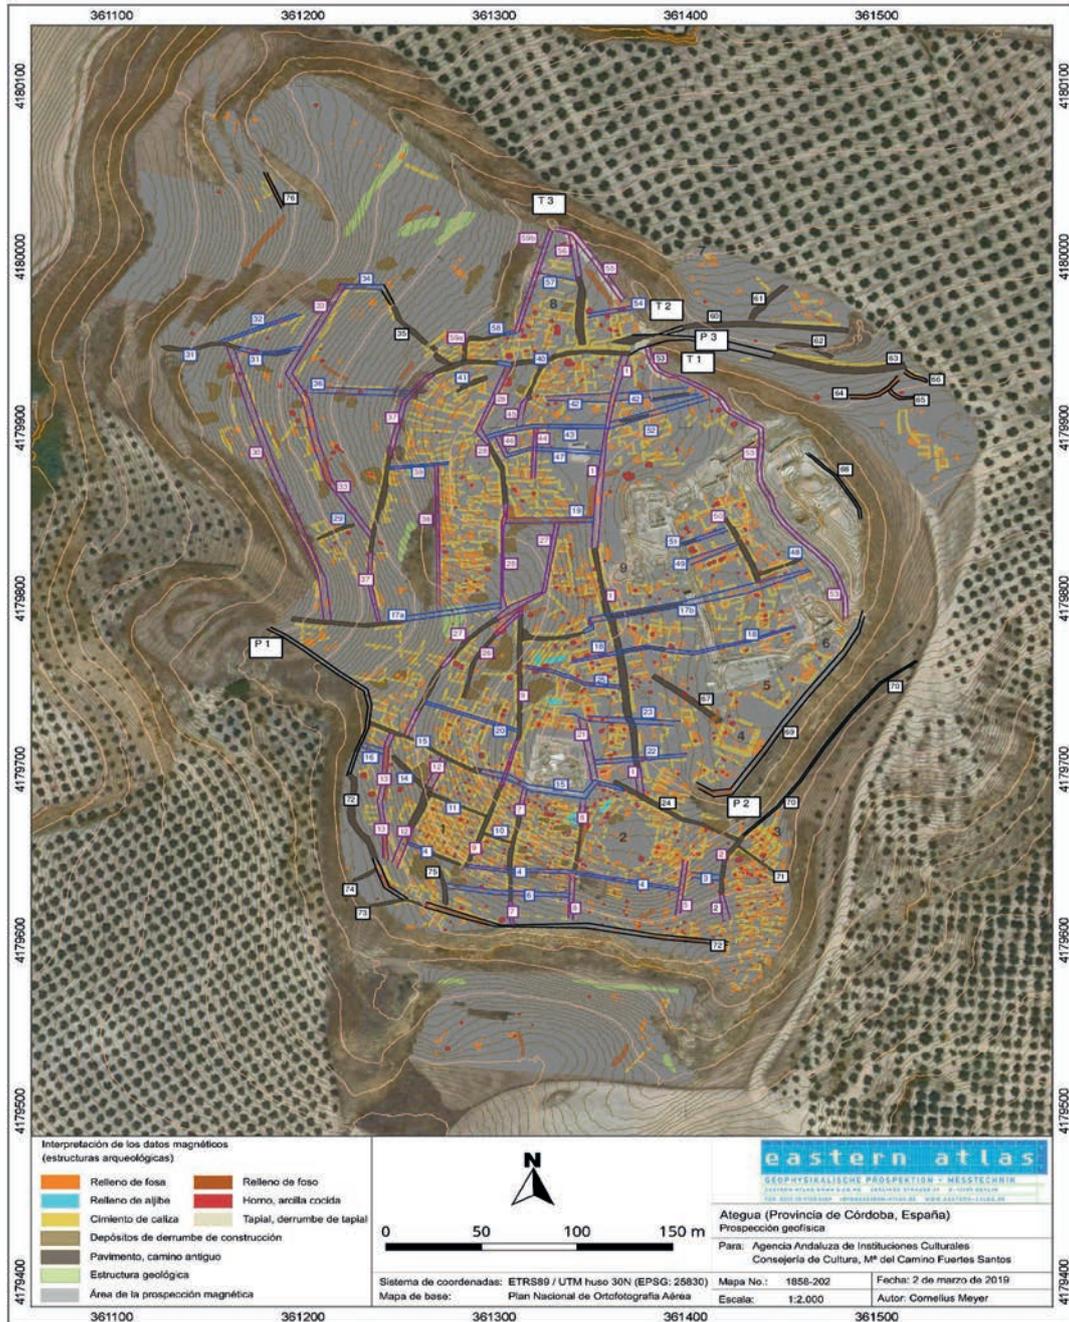
FIGURA 6. URBANISMO DEL INTERIOR DEL RECINTO AMURALLADO DE ATEGUA. IDENTIFICACIÓN DE MANZANAS Y SECTORES A PARTIR DE LA INTERPRETACIÓN DE LOS DATOS OBTENIDOS POR LA PROSPECCIÓN GEOFÍSICA (FUERTES Y MEYER 2019: FIG. 9)

51. Camino N° 68 de Ategua (Fuertes y Meyer 2019: 71, figuras 8 y 9) (*Vid.* figura 6).

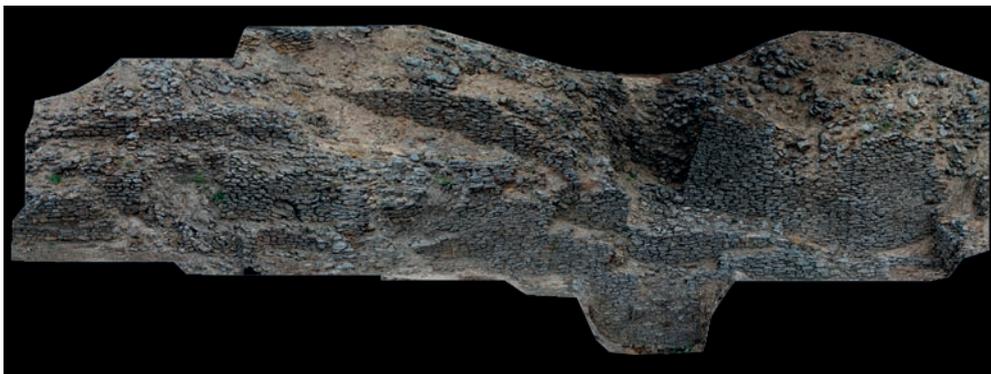
FIGURA 8. ORTOFOTO DEL FRENTE OESTE DE LA ACRÓPOLIS ANTES DE COMENZAR LOS TRABAJOS DE CONSOLIDACIÓN. © Enclave arqueológico de Ategua. Imagen montada por Arqueocad S.L.

4.1. FRENTE OESTE DE LA ACRÓPOLIS (figura 8)

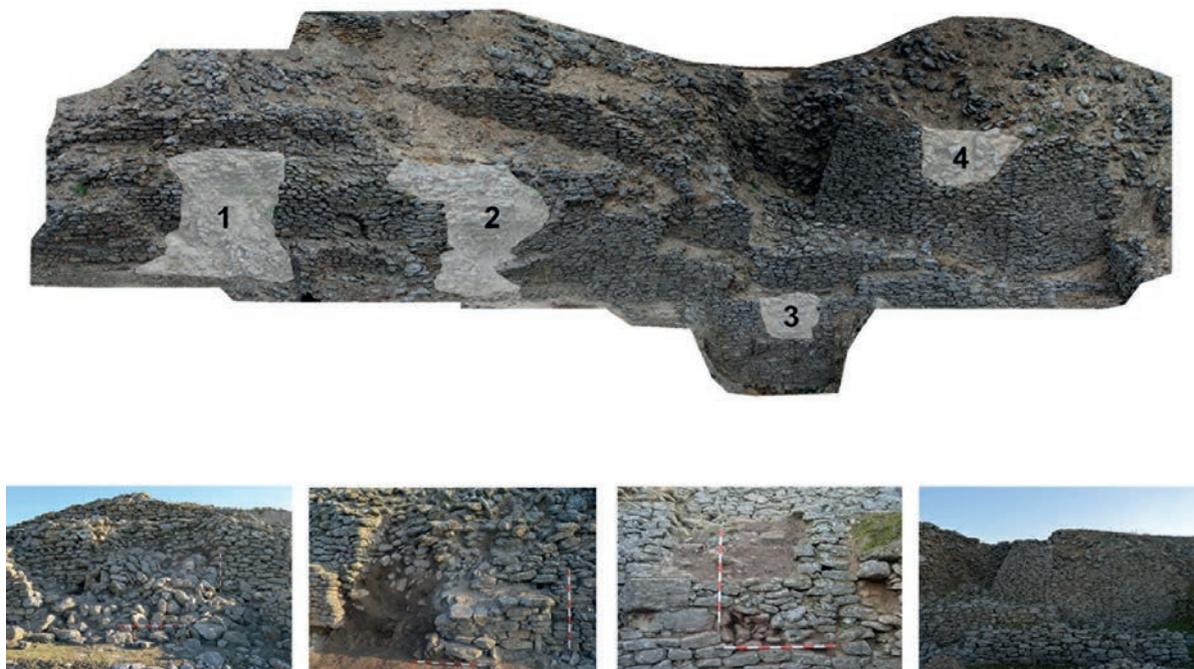
FIGURA 9. SOBRE ORTOFOTO DEL FRENTE OESTE DE LA ACRÓPOLIS, LOCALIZACIÓN DE LAS ZONAS DERRUMBADAS EN LOS CAJONES 2 (DERRUMBE 4), 8 (DERRUMBE 3), 9 (DERRUMBE 2) Y 15 (DERRUMBE 1). ABAJO FOTOGRAFÍA DE CADA DERRUMBE BAJO SU SEÑALIZACIÓN EN LA ORTOFOTO. © J. D. Borrego (2018, fig. 11)

Los trabajos de conservación de más calado se concentraron en cuatro zonas en las que las caras de los muros del talud estaban parcialmente derrumbadas,

afectando a los cajones 2, 8, 9 y 15³⁴ (figura 9). Las paredes caídas dejaron a la vista el núcleo del edificio, formado por rellenos de piedra dispuestos de manera aleatoria, compactados con margas. En ningún caso se ha apreciado el uso de la cal para llevar a cabo la obra³⁵.

34. En la obra de 2018-2019 los derrumbes fueron numerados de 1 a 4 desde el norte al sur. El 1 afectaba al cajón 15, el 2 al cajón 9, el 3 al cajón 8 y el 4 al cajón 2. (Fuertes 2017: figuras 5 y 25; Borrego 2019)

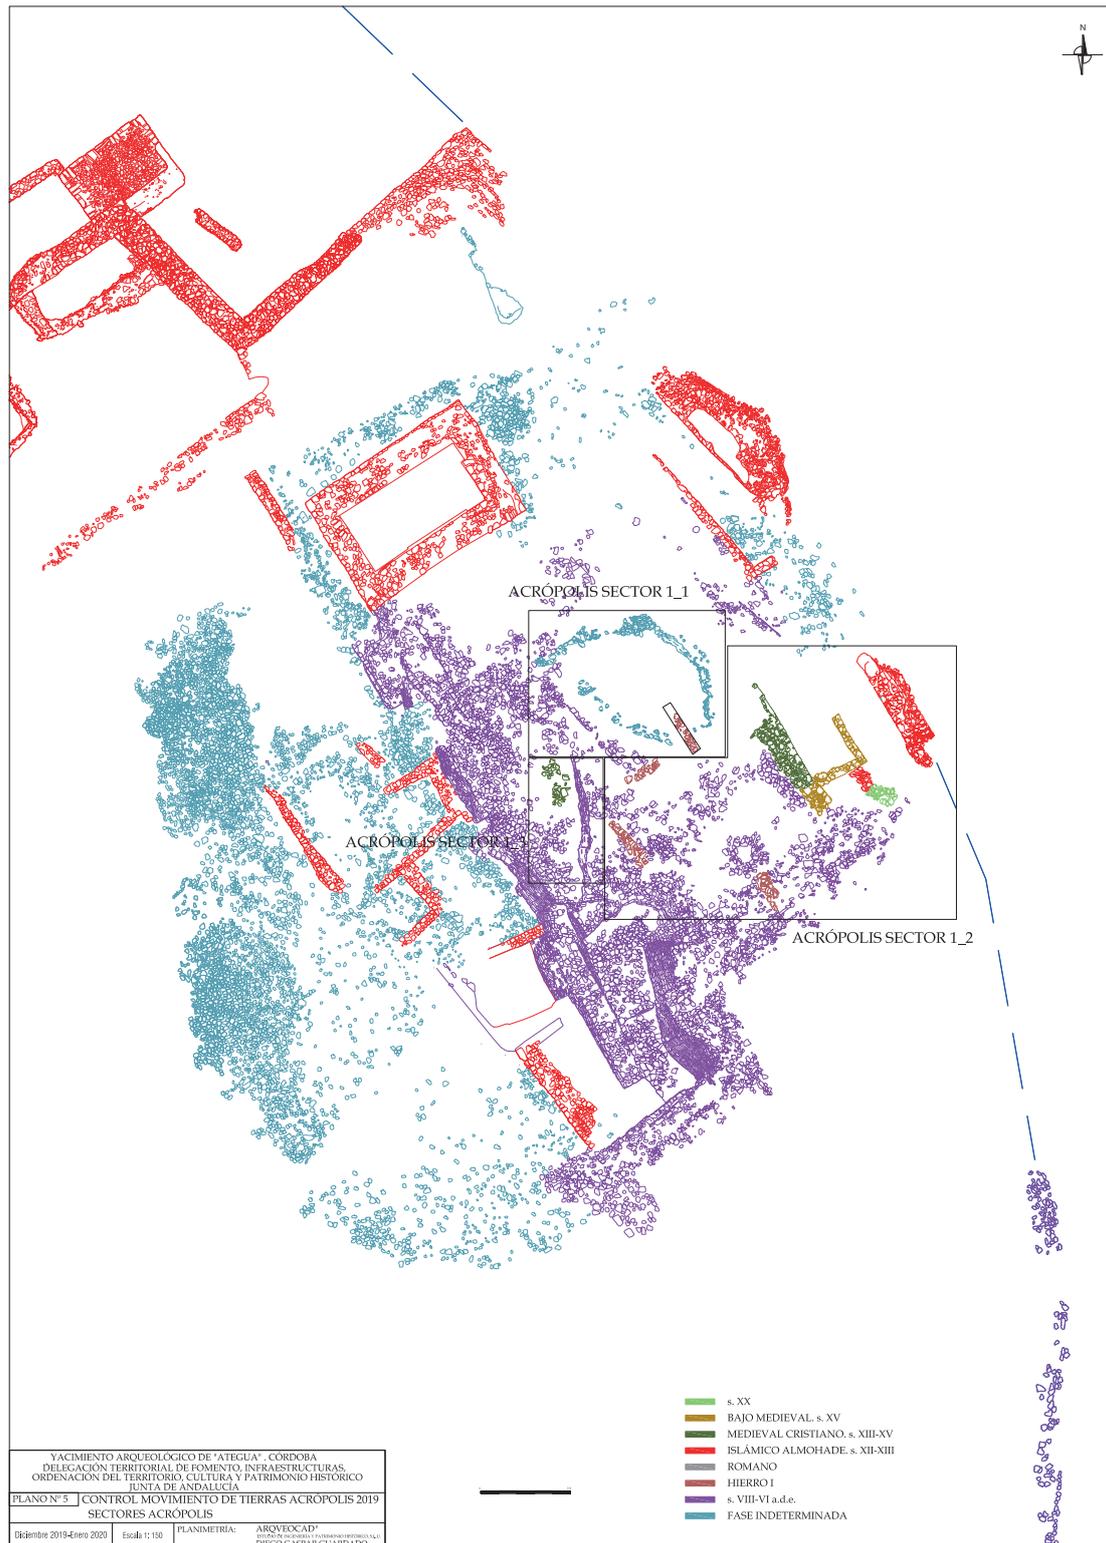
FIGURA 10. ACTUACIÓN 2019-2020. DIFERENCIACIÓN POR SECTORES. © Enclave arqueológico de Ategua

de época medieval, en la que se localizó un espacio que tal vez formó parte de la organización interna de la fortaleza tardo-islámica. Los materiales medievales parecen andalusíes tardíos –siglo XII– si bien es muy posible que un estudio detallado de los mismos ofrezca una cronología más moderna. De este momento pueden ser los dos paramentos localizados en los perfiles norte y sur del corte y que aún son visibles. Bajo los niveles medievales y sin solución de continuidad parecen disponerse otros, de época ibera –según sus excavadores– asociados a una construcción con adobes que de alguna manera estuvo vinculada a la cara oeste de la acrópolis, en donde se localizaron 5 *pondera* por lo que, tal vez, se pudiera prever la presencia de un telar y en donde, según se recoge en las anotaciones de campo, se localizó la bóveda de un horno de ese momento³⁸. La tercera fase en un primer momento pensamos que estaría asociada a un momento indeterminado de la etapa del Hierro, pensando que, tal vez, la zanja de cimentación de la acrópolis había afectado a esa edificación ibera. Propusimos por tanto que la acrópolis se había construido abriendo, para llevar a cabo su cimentación, una zanja que afectaba ese espacio ibero, en donde pudo haber estado instalado un telar, y a niveles más antiguos de los que se habían recuperado materiales del Bronce Final (Fuertes 2017). Sin embargo, en la obra de 2018 que afectó y consolidó los muros de este corte y que permitió limpiar los perfiles abiertos en los años 80, no se ha podido apreciar, en los rellenos sedimentarios aún conservados, ninguna zanja de cimentación, lo que indicaría que los niveles iberos se adosarían o estarían relacionados con la cara oeste. En este corte la acrópolis parece elevarse directamente sobre una superficie sedimentaria que suponemos más o menos horizontal de la que se recuperaron 8 fragmentos de cerámica, en concreto seis galbos de cerámica engobada y espatulada y dos bordes de cerámica gris, cuya cronología podría encuadrarse entre los siglos VII-VI a.d.e. (figura 10)³⁹.

43. Sector 1_1 de la figura 11. En color azul claro (color que indica cronología indeterminada).

4.2.1. Perfil norte. De oeste a este (Figura 10 y figura 12.2)

de mampuesto de calcarenita, continua su trazado hacia esa dirección. Del mismo solo se conservan 4 hiladas (figura 10).

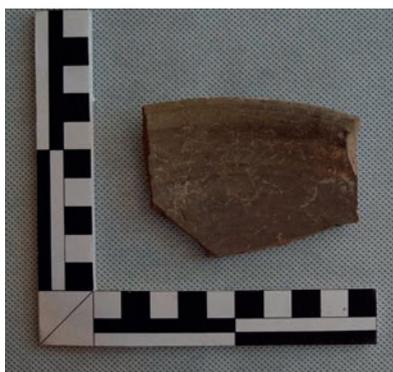
Conjunto de materiales de la U.E. 46 del corte CMG16.

Cuenco de cerámica gris recuperado bajo la primera hilada del muro-cajón

FIGURA 11. ARRIBA: CONJUNTO DE MATERIALES DE LA UE 46 DEL CORTE CM G16 (INTERVENCIÓN DE 2018) RECUPERADOS EN ESE SEDIMENTO SOBRE EL QUE SE LEVANTA EL MURO-CAJÓN 8. ABAJO: CUENCO DE CERÁMICA GRIS RECUPERADO BAJO LA PRIMERA HILADA DEL MURO-CAJÓN 18 (INTERVENCIÓN DE 2018). © J. D. Borrego (2018)

En el espacio que ocupaba ese corte antiguo se detecta, en su perfil oeste, en el borde del mismo y por tanto en línea con el resto de los cajones que conforman la pared occidental de la acrópolis, un paramento del que son visibles 1,5 m de longitud, con una altura conservada de 0,5 m. Este muro, construido con mampuestos alineados del que se conservan 7 hiladas, se ha considerado como parte de lo que pudo ser el muro-cajón 18, el que se alzaría en lo más alto de la cumbre. Tal vez, por otra parte, pudo ser uno de los paramentos de algún edificio que estuviera en esa zona instalado y cuya estratigrafía fue eliminada durante su descubrimiento. Con el fin de evitar que el muro se desplomase, fue necesario replantear el perfil sedimentario inferior a la primera hilada de mampuestos conservada y, de esta manera, conseguir una superficie horizontal para la introducción de ladrillos que sostuvieran la obra antigua⁴¹. Se actuó sobre un espacio de 0,6 m de longitud, 0,2 m de altura y entre 0,10 y 0,15 m de anchura. En ese breve espacio sedimentario fueron detectadas tres unidades estratigráficas, de las que solo se recuperó material diagnosticable en las dos más inferiores, concretamente varios fragmentos de cerámica cuya cronología apunta a finales del siglo VIII-VI a.d.e⁴² (figura 11).

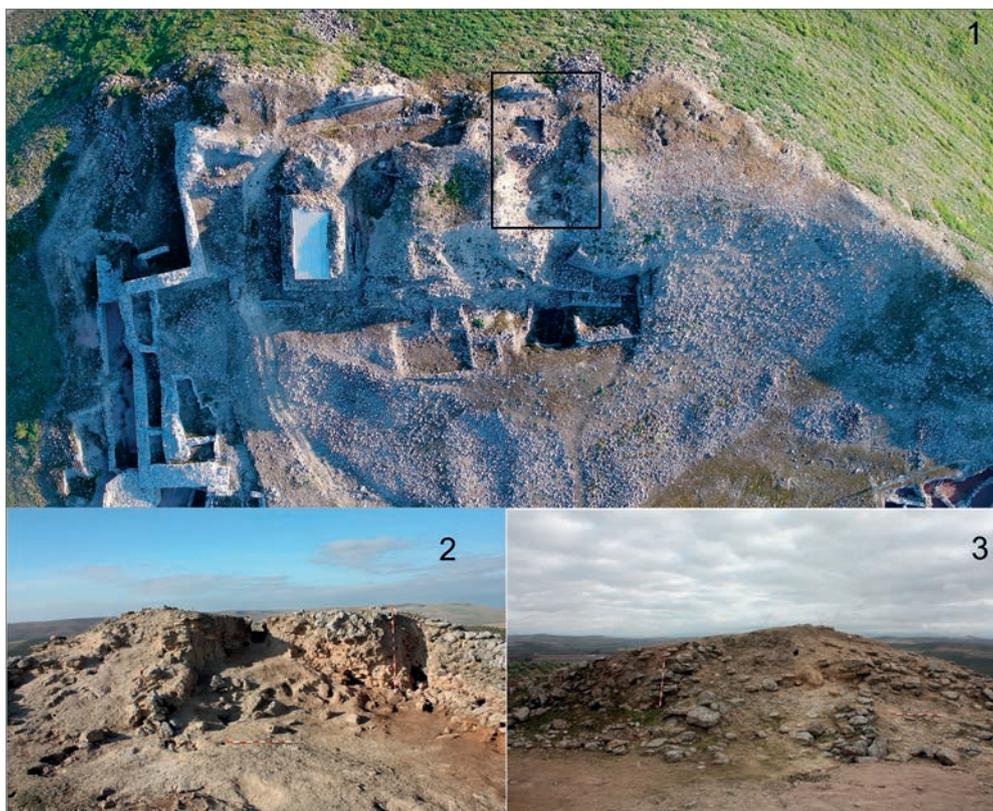
FIGURA 12. 1. VISTA CENITAL DE LA CUMBRE DE LA ACRÓPOLIS. AÑO 2017. EN LA ZONA SEÑALADA ZONA EXCAVADA SIN DATOS.

© Modificación sobre fotografía A. López. 2. Perfil N del Sector 1_2 de la cumbre de la acrópolis.

© I. Carrasco. 3. Perfil S del Sector 1_2 de la cumbre de la acrópolis. © I. Carrasco

- * Sedimento arcilloso en parte derrumbado.
- * Muro de dirección norte-sur, de cinco hiladas de mampuesto que se ha quedado cortado en el perfil (desconocemos si transcurría por el corte abierto). El muro se levanta sobre un nivel sedimentario previo.

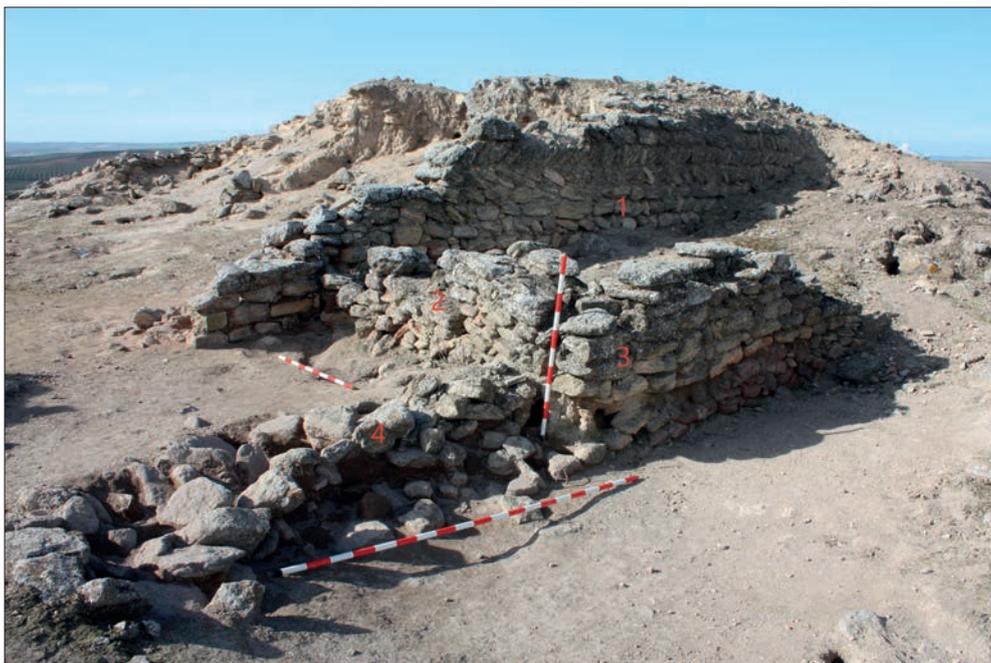
FIGURA 13. ESTRUCTURAS Y ESPACIO DE HABITACIÓN EN EL CAMINO DE RONDA DEL LADO ORIENTAL DE LA FORTALEZA TARDO-ISLÁMICA. © I. Carrasco

- * Al anterior paramento se le entrega otro, de dirección este-oeste⁴⁸ con un vano de acceso en el ángulo que forma con aquel (figura 13.2) y que junto con un tercero⁴⁹, de dirección norte-sur (figura 13.3), parecen conformar un pequeño espacio de habitación. La cronología de esta habitación es posterior a la construcción del muro de «espina de pez».
- * Estructura de dirección norte-sur que se adosa al muro este del espacio descrito más arriba y que, tal vez, formó parte de algún espacio del camino de ronda⁵⁰ (figura 13.4).
- * Espacio de paso de tierra. Parte del camino de ronda del lado oriental de la fortaleza tardo-islámica.

Estas estructuras pudieron formar parte de lo que debió ser el camino de ronda oriental de la muralla tardo-islámica, si bien algunas de ellas pudieron ser construidas durante los últimos momentos de ocupación histórica del yacimiento. El trazado de este camino de ronda, de 8,7 m de anchura máxima, es visible en toda la zona

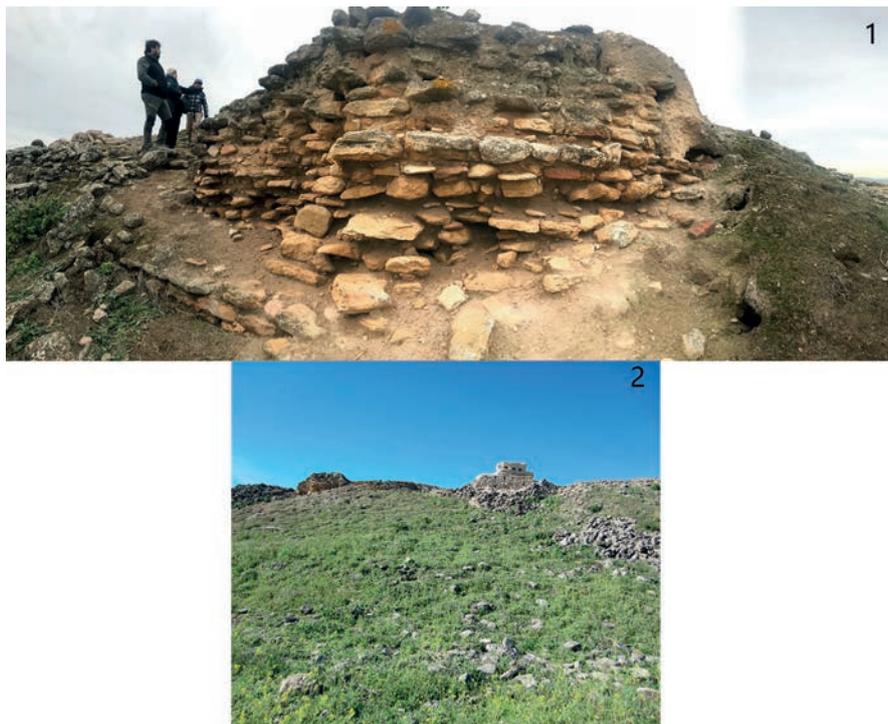
FIGURA 14. 1. TRAMO DE LA CERCA ORIENTAL DE LA FORTALEZA TARDO-ISLÁMICA ANTES DE LA CONSOLIDACIÓN. © I. Carrasco
 2. DESDE EL SUELO DEL YACIMIENTO VISTA DE LOS DOS TRAMOS EN ALZADO DEL LADO ORIENTAL DE LA CERCA TARDO-ISLÁMICA. © M.^a C. Fuertes

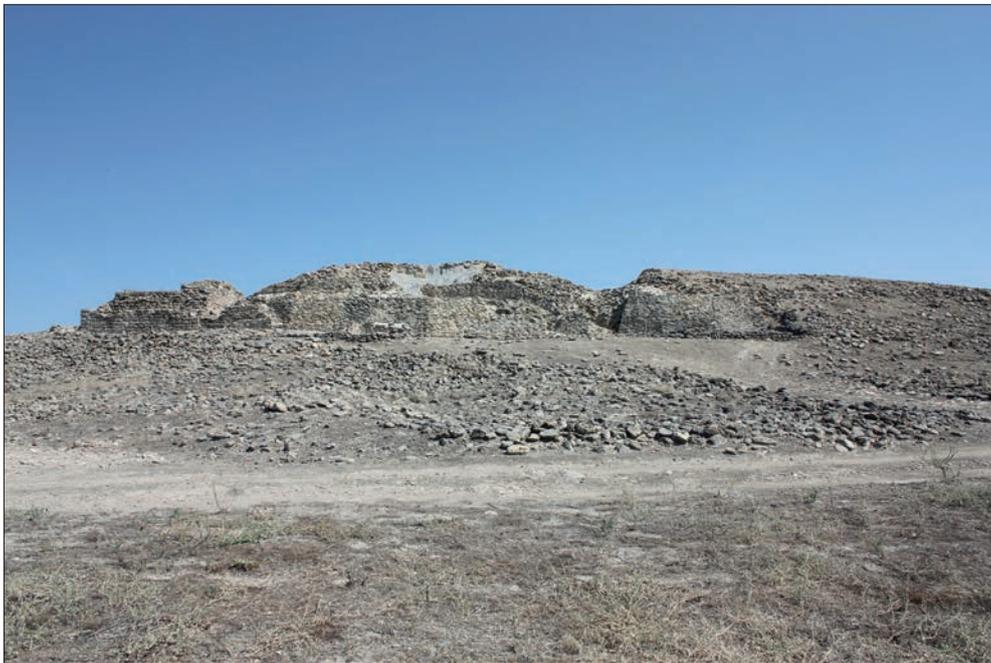
FIGURA 15. FRENTE OCCIDENTAL DE LA ACRÓPOLIS TRAS LAS OBRAS DE RESTAURACIÓN Y CONSOLIDACIÓN. © M.ª C. Fuertes
