Una nueva excavación en la iglesia de Sant Quirze de Pedret (Cercs, Barcelona)

ALBERTO LÓPEZ MULLOR *
ALVAR CAIXAL MATA *

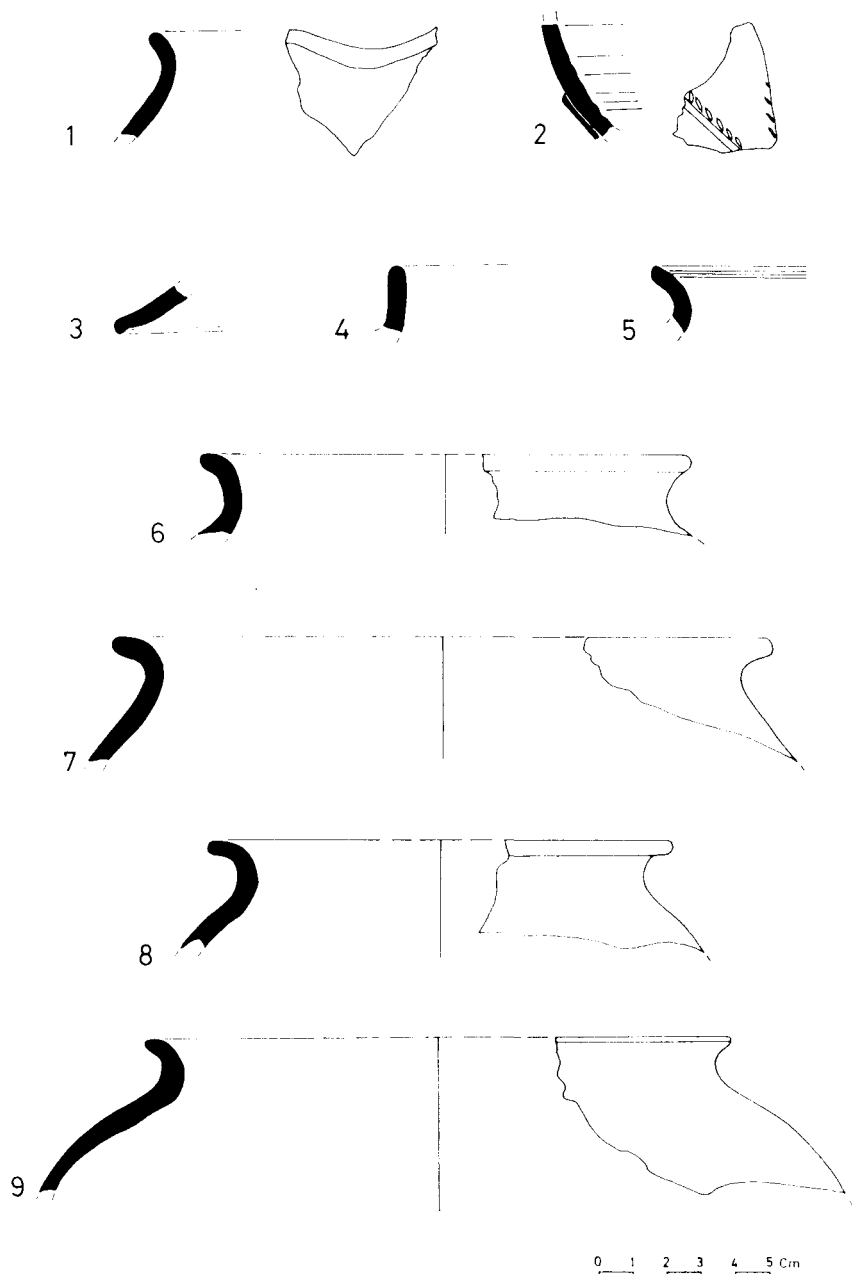
Lám. X. Materiales cerámicos característicos de los siglos ix y x.

De todos modos, la disposición más característica de este pavimento se ha constatado al suroeste del edificio. En este lugar formaba una sucesión de terrazas escalonadas que conducían desde un nivel muy bajo —cercano al de la roca que circunda actualmente la casa al sur de la iglesia— hasta la puerta del templo, situada en el testero occidental. Tan elocuente disposición topográfica confirma una vez más nuestra hipótesis sobre el acceso al templo en esta época. Por otra parte, la considerable masa de tierras que formaban las mencionadas terrazas ha proporcionado un interesante conjunto de cerámicas oxidadas/espátuladas, situables en el último tercio del siglo ix (lám. X), las cuales datan la fundación del edificio.

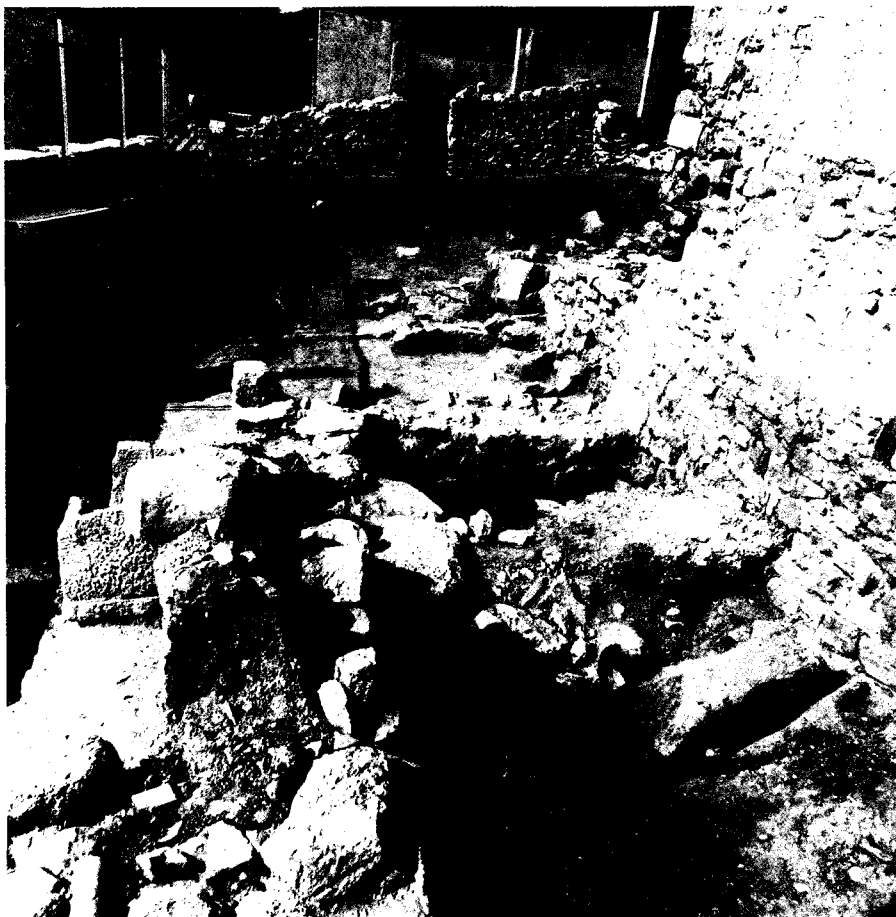
Lám. XIV. Vista parcial de las ruinas de la nave sur: a la derecha dos silos del siglo x y al fondo terrazas del ix perforadas por diversas tumbas fechadas del x al xiii.

abandonados en el siglo XIII y, lo que es más importante, la planta completa del tramo desaparecido de la nave sur, los vestigios de su arrasamiento en época medieval, y el trazado de un recinto algo precario, seguramente un porche, que ocupó su misma área a finales del medioevo (láms. II, XIV).
