INUNDACIONES EN LA RAMBLA ALBUÑOL. CAUSAS Y POSIBLES MEDIDAS DE INTERVENCIÓN

FLOODS IN ALBUÑOL DRY RIVERBED.CAUSES AND POSSIBLE INTERVENTION

Con motivo de las lluvias acaecidas el pasado día 07 de Septiembre del 2015, la rambla Albuñol sufrió una crecida exponencial de agua procedente de otras ramblas, barrancos y depresiones anexas, que ocasionó desgraciadamente pérdidas humanas y considerables daños económicos en infraestructuras.

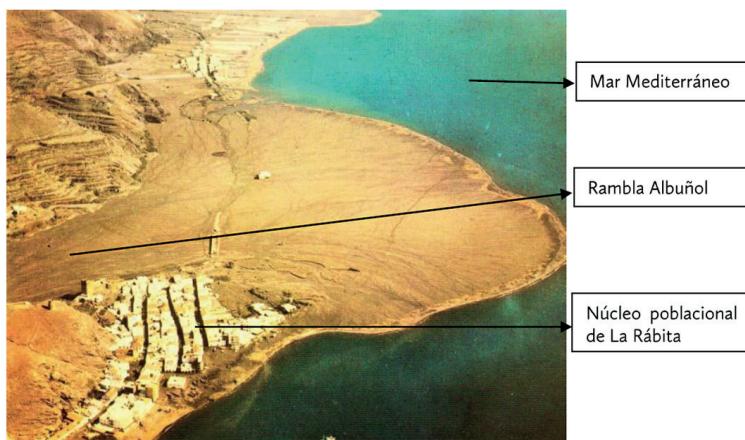
IMAGEN NÚMERO 1. DELTA ORIGINADO EN LA DESEMBOCADURA DE LA RAMBLA ALBUÑOL. INUNDACIONES DE 1973 A LA ALTURA DEL NÚCLEO POBLACIONAL DE LA RÁBITA. Autor: Desconocido.

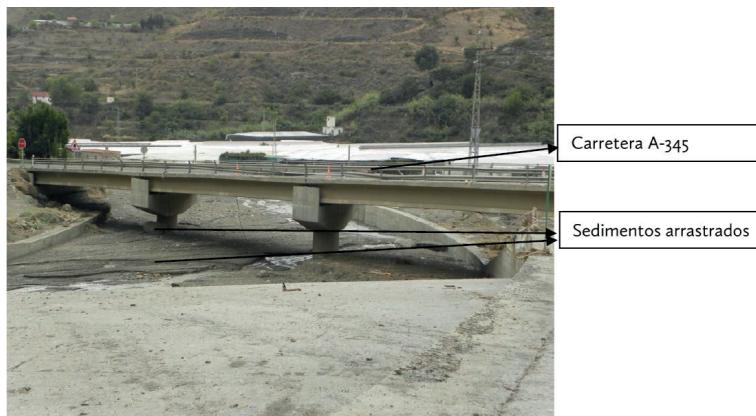
desvía el tráfico rodado, de la carretera A-345 por su parte superior, quedando la inferior libre para el paso de las aguas de las precipitaciones.

IMAGEN NÚMERO 2.- PUENTE QUE SALVA EL CAUCE DE LA RAMBLA ALDAHAYAR.
Autor: José Ramón Sánchez Holgado.

Las recientes e intensas lluvias acaecidas, principalmente durante la mañana del día 07 de Septiembre del 2015, y el posterior depósito de sedimentos arrastrados, dejan actualmente la imagen de un cauce de la rambla Aldahayar, a la altura del puente, con un marcado índice de saturación por lo que, de no tener una inmediata intervención de saneamiento, futuras lluvias de similares características podrían taponarlo y facilitar su desbordamiento.

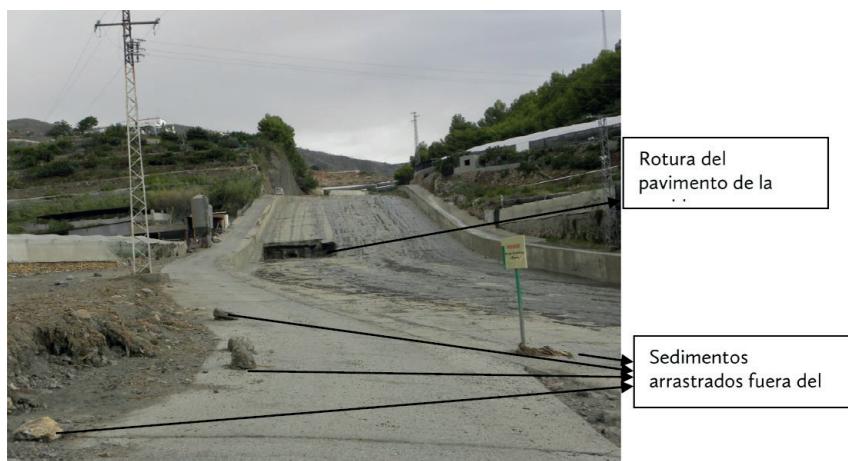
IMAGEN NÚMERO 3.- DAÑOS OCASIONADOS EN LA RAMBLA ALDAHAYAR DURANTE LAS LLUVIAS DEL DÍA 07 DE SEPTIEMBRE DEL 2015. Autor: José Ramón Sánchez Holgado.

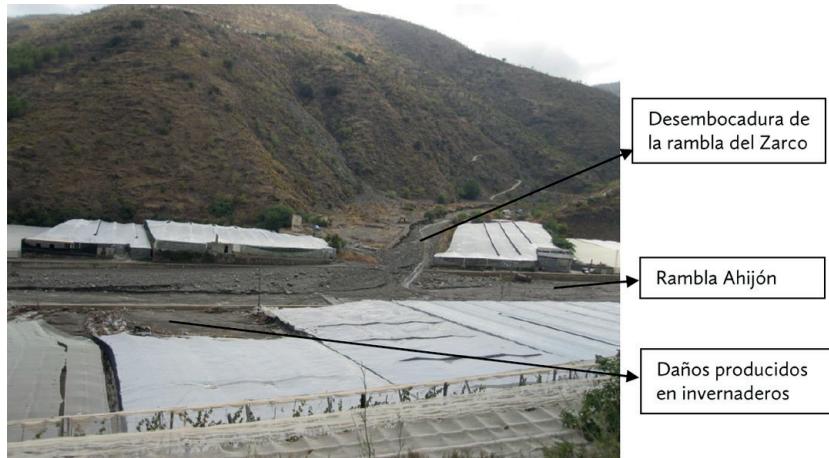
IMAGEN NÚMERO 4.- DESEMBOCADURA DEL BARRANCO DEL ZARCO EN LA RAMBLA AHIJÓN.

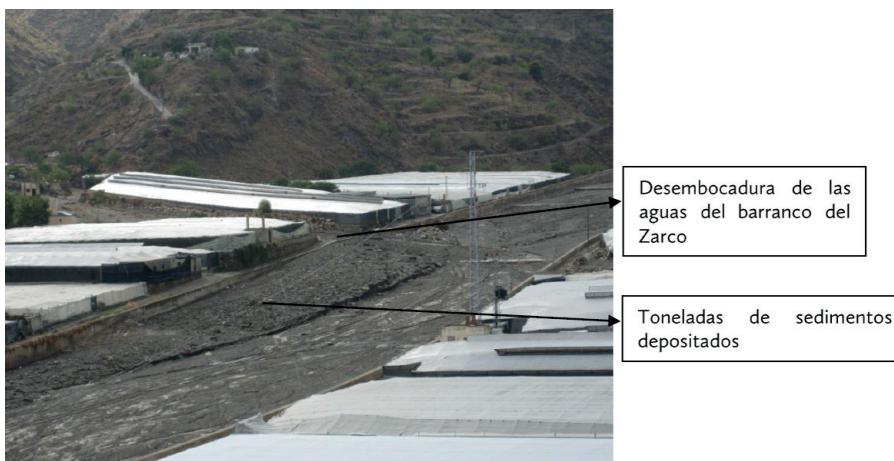
IMAGEN NÚMERO 5.- SEDIMENTOS DEPOSITADOS EN LA CONFLUENCIA DEL BARRANCO DEL ZARCO CON LA RAMBLA AHIJÓN. Autor: José Ramón Sánchez Holgado.

El desagüe de aguas de fuerte intensidad del barranco del Zarco en la rambla Ahijón, ocasionaron el día 07 de Septiembre, daños en los invernaderos que se encontraban en frente, correspondiendo al margen izquierdo de la rambla y el depósito de toneladas de sedimentos en su margen derecho.

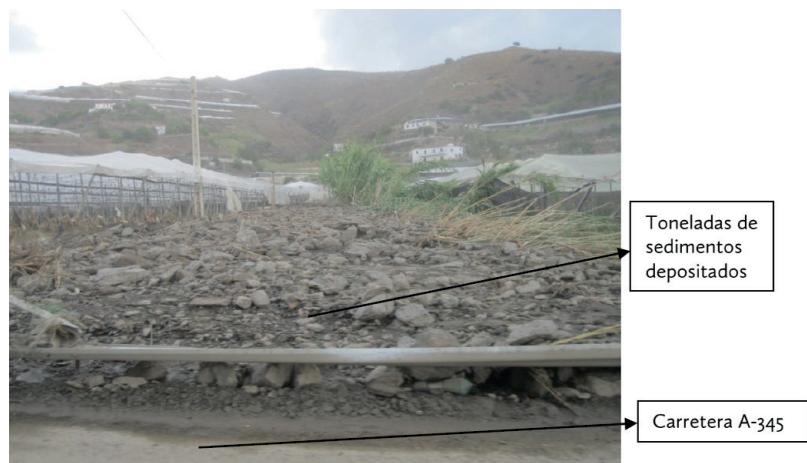
NÚMERO 6.- SEDIMENTOS ARRASTRADOS AGUAS ABAJO POR UNA DE LAS DIFERENTES RAMBLAS Y TORRENTERAS QUE DESAGUAN EN LA RAMBLA ALBUÑOL. FOTOGRAFÍA CAPTADA DESDE LA CARRETERA A-345.
Autor: José Ramón Sánchez Holgado.

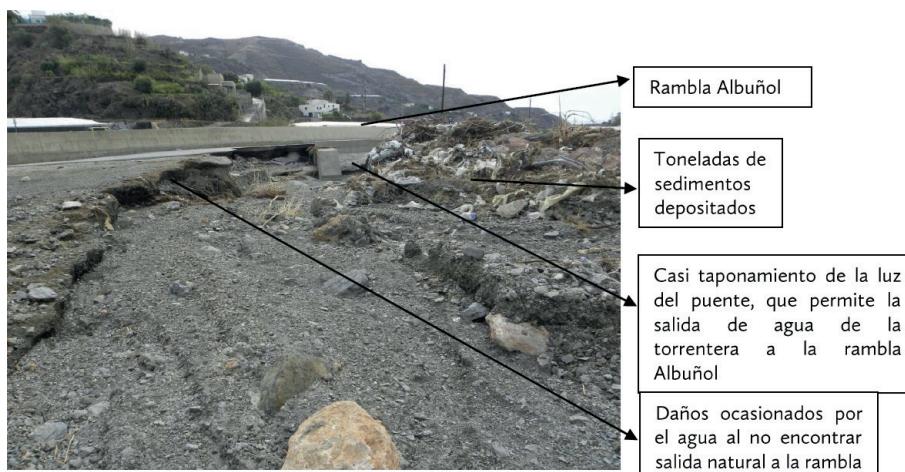
IMAGEN NÚMERO 7.- LOS SEDIMENTOS ARRASTRADOS EN UNA DE LAS RAMBLAS DE DESAGÜE A LA RAMBLA ALBUÑOL, LLEGARON A TAPONAR PARCIALMENTE LA CANALIZACIÓN DE ACCESO QUE SALVA LA VÍA ASFALTADA DE SERVICIO A LOS INVERNADEROS, DESVIANDO SU CAUCE Y PRODUCIENDO LA INUTILIZACIÓN POR DAÑOS DE LA MENCIONADA VÍA. Autor: José Ramón Sánchez Holgado.

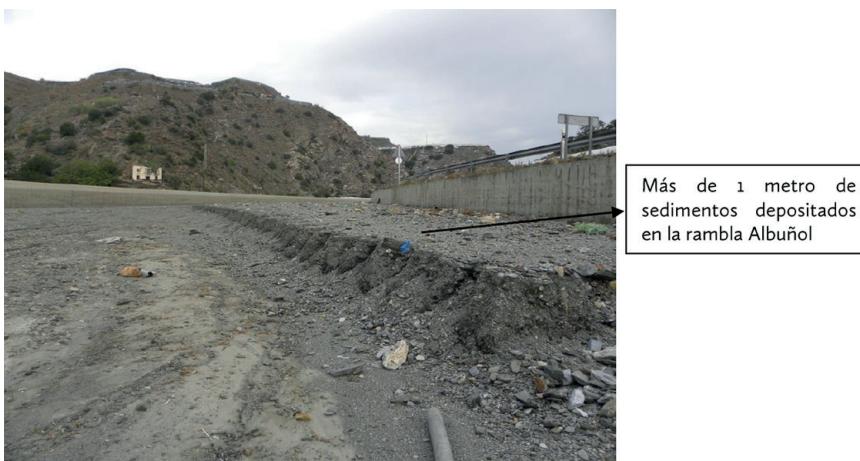
El muro que presenta una altura que oscila entre los 3 y 3,50 metros, dependiendo de las zonas, se compone externamente de tres partes bien diferenciadas. A la cara interna, que permitirá frenar y orientar el cauce de la rambla, hay que unirle unos contrafuertes ubicados en su cara externa, que servirán para ofrecerle junto a su base, consistencia en los casos de severos empujes o fuertes embestidas del agua durante su curso.

IMAGEN NÚMERO 8.- FOTO CAPTADA DESDE EL INTERIOR DEL CAUCE DE LA RAMBLA. SE APRECIA COMO LA INERCIA DE LA VELOCIDAD DEL AGUA SE CIÑÓ SOBRE EL MARGEN DERECHO DEL CAUCE, SOBREPASANDO EL MURO DE CONTENCIÓN (4 METROS), DEPOSITANDO TONELADAS DE SEDIMENTOS EN EL MARGEN IZQUIERDO, QUE SUPERAN EL METRO DE ALTURA. Autor: José Ramón Sánchez Holgado.

En aquellos tramos de curva, especialmente a lo largo del trazado que comprende desde la confluencia de las aguas procedentes de ambas ramblas hasta su desembocadura en el mar, cabe la posibilidad de que esa altura se considerara insuficiente de ahí que, posteriormente se haya optado por su aumento (fácilmente perceptible en su parte superior) llegando a los 4 metros.

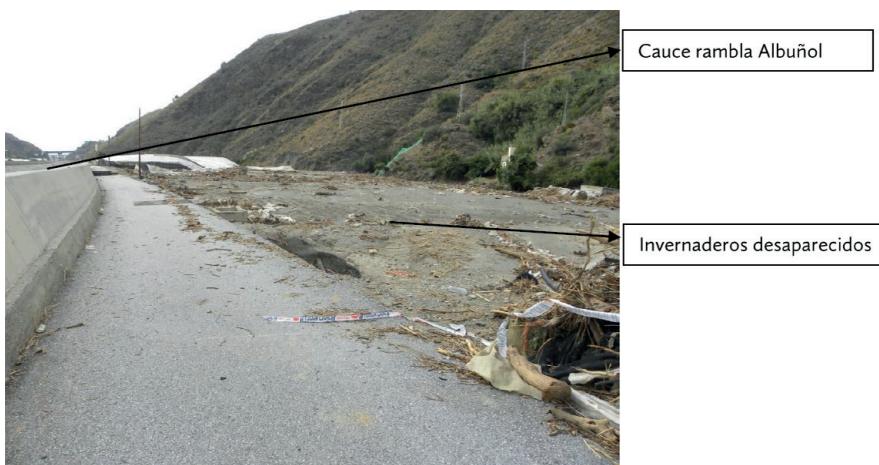
Mediciones efectuadas a posteriori de las inundaciones producidas, se ha constatado que cabe la posibilidad que en alguno de sus tramos, la rambla no estuviera completamente saneada, al reducirse en un tramo de curva desde los 4 metros a los 2,50 metros.

IMAGEN NÚMERO 9.- CAPTADA DESDE EL EXTERIOR DEL CAUCE Y RELACIONADA CON LA IMAGEN NÚMERO 8, SE APRECIA LOS DESTROZOS EFECTUADOS POR LA ONDA, QUE SUPERÓ EL MURO DE CONTENCIÓN Y QUE HIZO DESAPARECER A TODOS LOS INVERNADEROS QUE SE ENCONTRABAN EN LAS INMEDIACIONES.

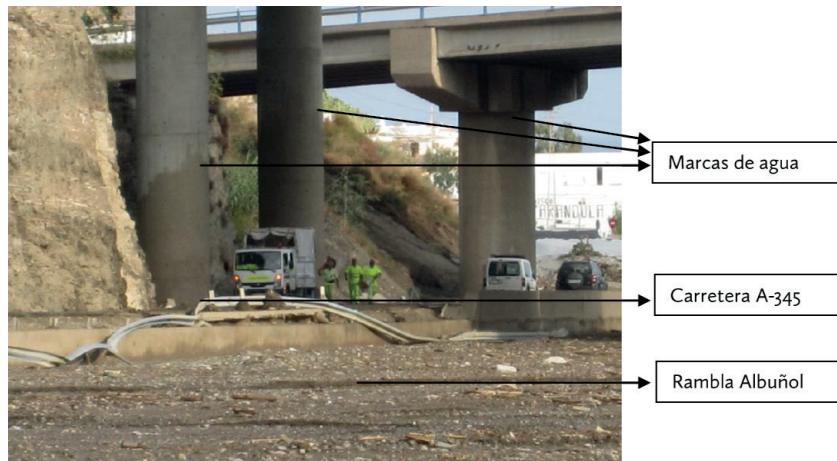
IMAGEN NÚMERO 10.- MARCAS DE AGUA QUE REFLEJA LA ALTURA QUE ALCANZÓ LA TERCERA Onda, EN SU GOLPEO CON LOS PILARES UBICADOS FUERA DE LA CALZADA, DE LA CARRETERA A-345.
Autor: José Ramón Sánchez Holgado.

La tercera onda, que resultó ser la de mayor peligrosidad por el tamaño que alcanzó junto a su fuerza de arrastre, y con unas consecuencias dramáticas, se captó a las 11:26 horas.

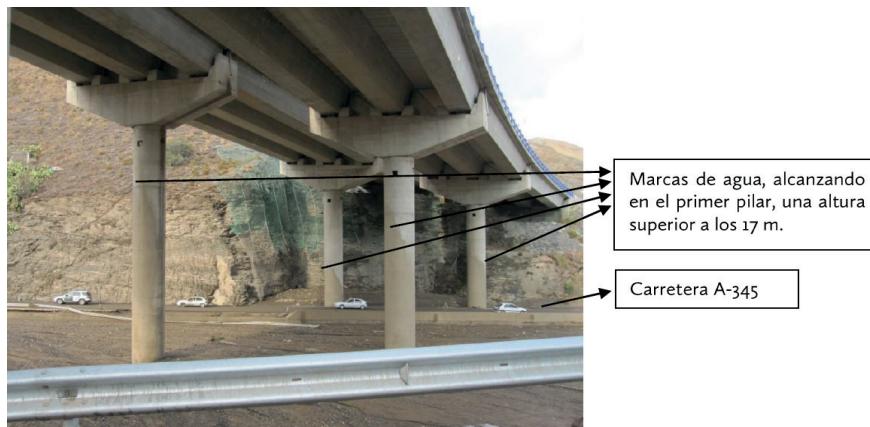
Al menos la tercera onda (sin poder descartar alguna de las dos anteriores) salió del cauce de la rambla por numerosos emplazamientos, especialmente en las zonas de curvas, donde por la inercia que se generaba en su movimiento y tamaño facilitaba sobradamente su salida, superándose los 4 metros de altura.

IMAGEN NÚMERO 11.- MARCAS DE AGUA DONDE SE APRECIA LA ALTURA QUE ALCANZÓ LA TERCERA Onda, EN SU GOLPEO CON LOS PILARES UBICADOS EN EL INTERIOR DEL CAUCE DE LA RAMBLA ALBUÑOL.
Autor: José Ramón Sánchez Holgado.

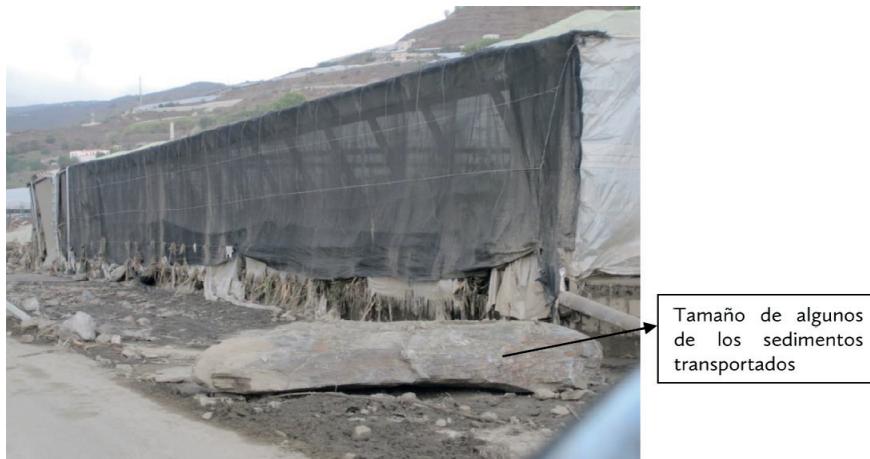
IMAGEN NÚMERO 12.- TAMAÑO DE ALGUNO DE LOS BLOQUES ARRASTRADOS.
Autor: José Ramón Sánchez Holgado.

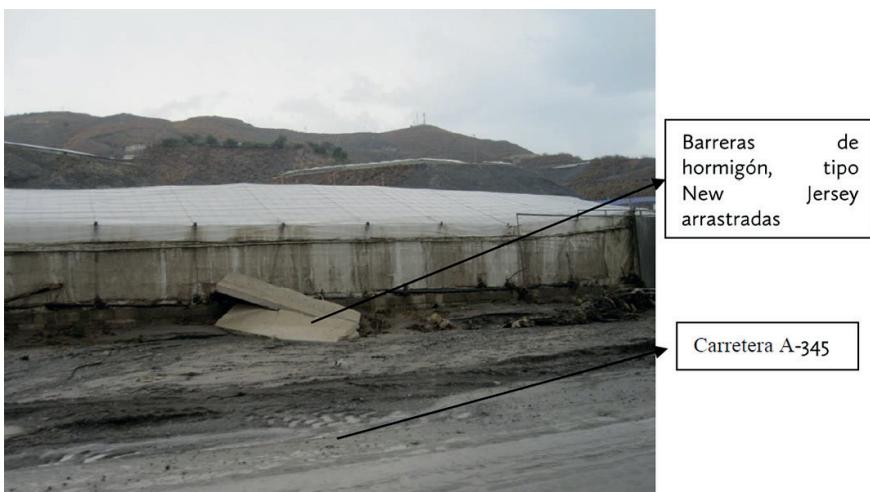
IMAGEN NÚMERO 13.- BARRERAS DE HORMIGÓN, TIPO NEW JERSEY, UTILIZADAS PARA LAS OBRAS DE CARRETERAS Y CON UN PESO APROXIMADO SUPERIOR A LOS 500 KGS. Autor: José Ramón Sánchez Holgado.

Esta tercera onda, que arrastraba sedimentos desde las cotas más altas, en su trayecto por la rambla Albuñol hizo lo mismo con personas, animales y vehículos estacionados en sus inmediaciones.

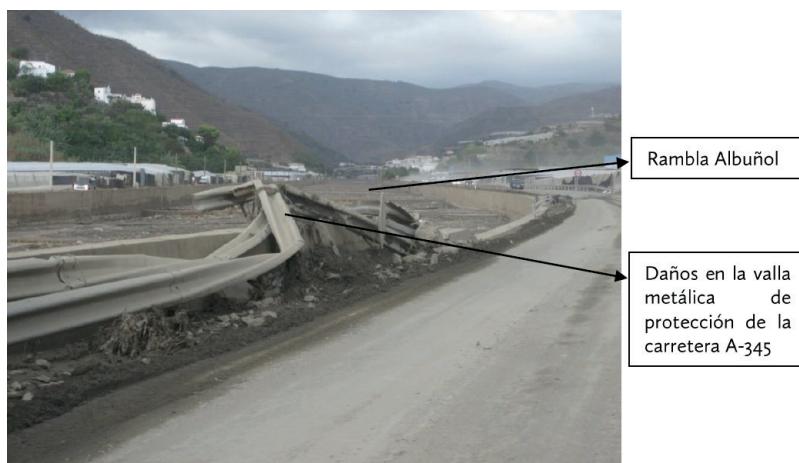
- Deterioro en infraestructuras:
 - Infraestructuras de transportes terrestres: Rotura del pavimento de la carretera de servicio a los invernaderos junto a los elementos de señalización y balizamiento de la carretera A-345.
 - Infraestructuras energéticas: Redes de electricidad.
 - Infraestructuras hidráulicas: Redes de agua potable, de desagüe y reciclaje.
 - Infraestructuras de edificación: Gasolinera.
 - Infraestructuras de telecomunicaciones: Redes de telefonía fija, televisión, repetidores,...
- Pérdida total o daños parciales de numerosos invernaderos, que según estimación del Secretario Provincial de la Coordinadora de Organizaciones de Agricultores y Ganaderos pueden ascender solo en la rambla Albuñol a unas 40 Has.²¹

IMAGEN NÚMERO 14.- DAÑOS EN LAS INFRAESTRUCTURAS DE TRANSPORTES TERRESTRES.
Autor: José Ramón Sánchez Holgado.

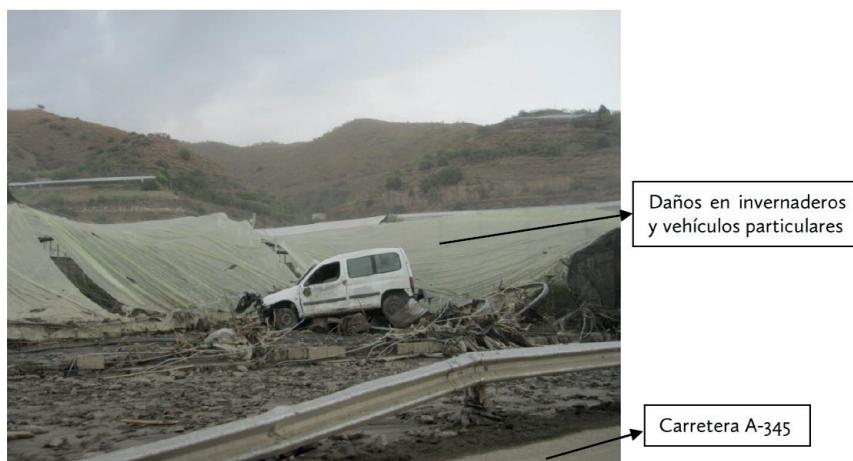
IMAGEN NÚMERO 15.- DAÑOS EN INVERNADEROS. Autor: José Ramón Sánchez Holgado.

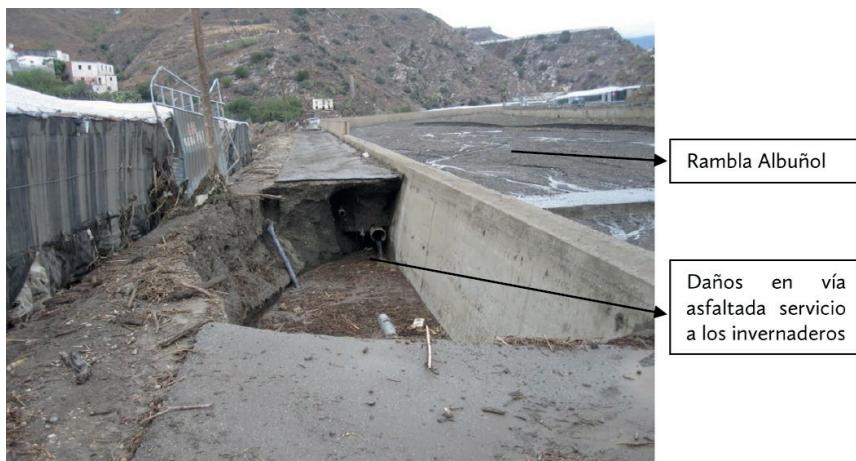
IMAGEN NÚMERO 16.- DAÑOS EN INFRAESTRUCTURAS HIDRÁULICAS.
Autor: José Ramón Sánchez Holgado.

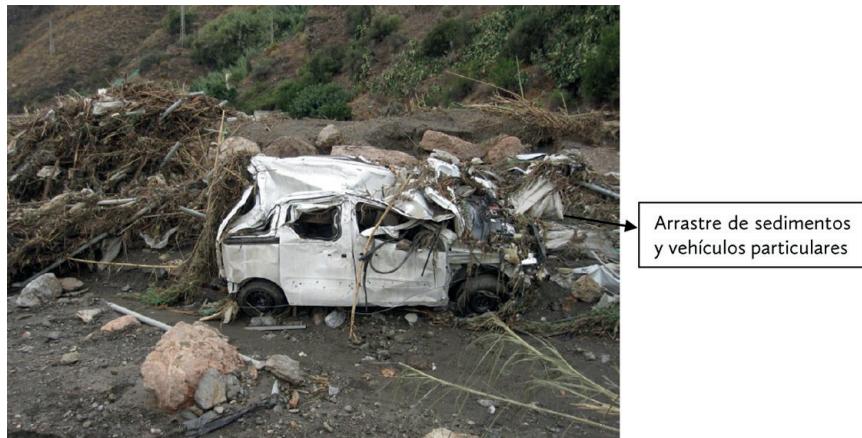
- Pérdida en el parque automovilístico, siendo numerosos los vecinos que han perdido su vehículo particular o el empleado en el servicio privado complementario a su actividad laboral.

IMAGEN NÚMERO 17.- DAÑOS EN EL PARQUE AUTOMOVILÍSTICO. Autor: José Ramón Sánchez Holgado.

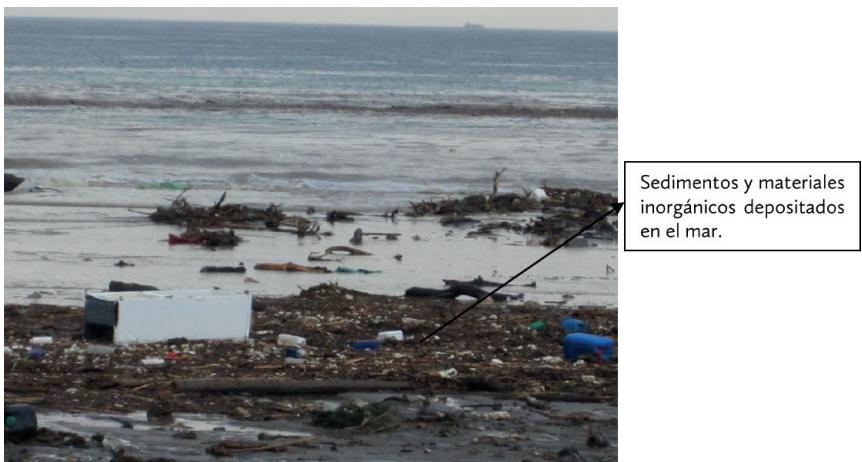
IMAGEN NÚMERO 18.- DESEMBOCADURA DE LA RAMBLA ALBUÑOL. ENTRE LOS ESCOMBROS ARRASTRADOS, UNA NEVERA. Autor: José Ramón Sánchez Holgado.

La fuerza de la corriente del agua durante su curso arrastra una importante carga de sedimentos en suspensión y de fondo y, lamentablemente junto a ellos, toneladas de residuos orgánicos y aún más preocupantes, los no orgánicos o inorgánicos que por sus características químicas sufren una descomposición natural muy lenta: plásticos, vidrios, latas, gomas,....

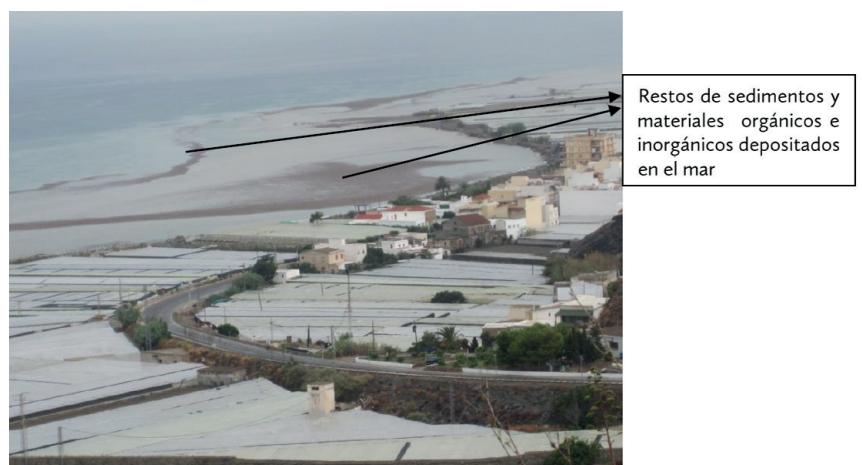
IMAGEN NÚMERO 19.- LÍNEA DE COSTA DEL NÚCLEO POBLACIONAL EL POZUELO. FOTO CAPTADA DÍA 07 DE SEPTIEMBRE DEL 2015. Autor: José Ramón Sánchez Holgado.

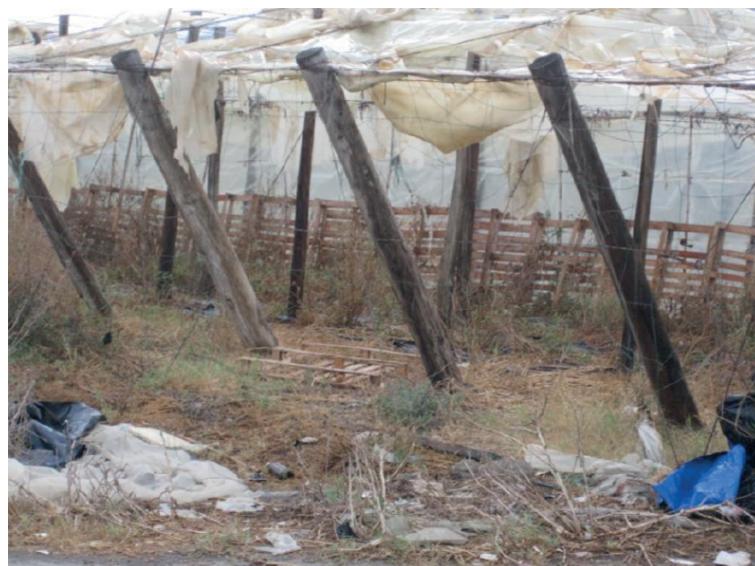
IMAGEN NÚMERO 20.- INVERNADERO ABANDONADO EN LA RAMBLA ALBUÑOL.
Autor: José Ramón Sánchez Holgado.

Se necesita una concienciación de todos los profesionales del sector agrícola y especialmente aquellos vinculados a las actividades de los invernaderos, en el tratamiento ordenado y riguroso de los residuos inorgánicos.

Las instituciones públicas deberían implicarse en dicha medida, ofreciendo asesoramiento y los medios oportunos, para convertirlo en un tratamiento respetuoso con el medio ambiente.

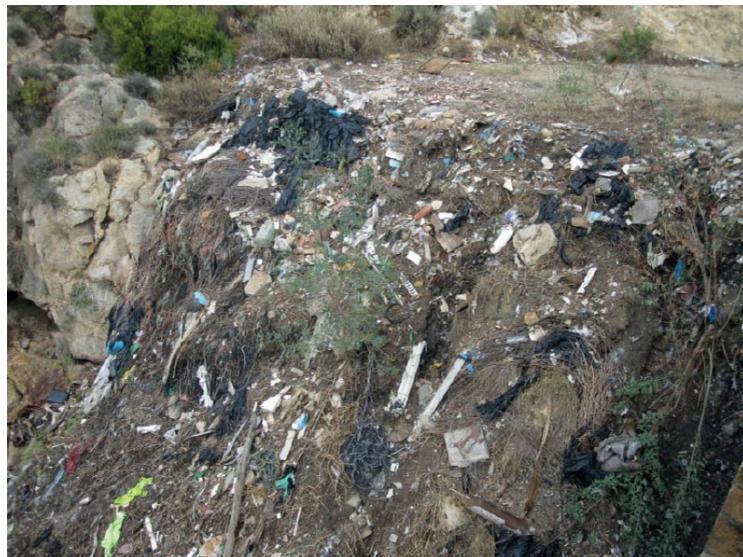
IMAGEN NÚMERO 21.- ESCOMBRERAS ARROJADAS, EN UNA DE LAS RAMBLAS DE DESAGÜE A LA RAMBLA AHIJÓN. Autor: José Ramón Sánchez Holgado.

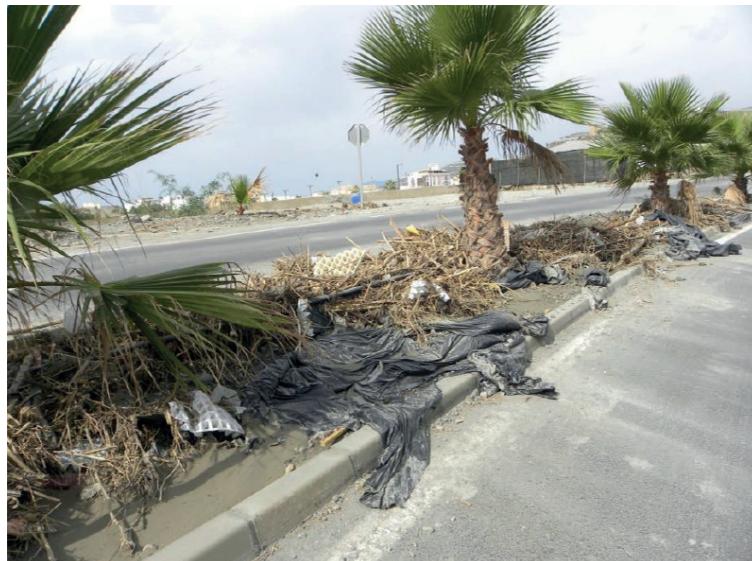
IMAGEN NÚMERO 21.- RESIDUOS INORGÁNICOS, RELACIONADOS A LA ACTIVIDAD LABORAL DEL INVERNADERO, EN LA CARRETERA N-340A (TRAMO ALBUÑOL-EL POZUELO).

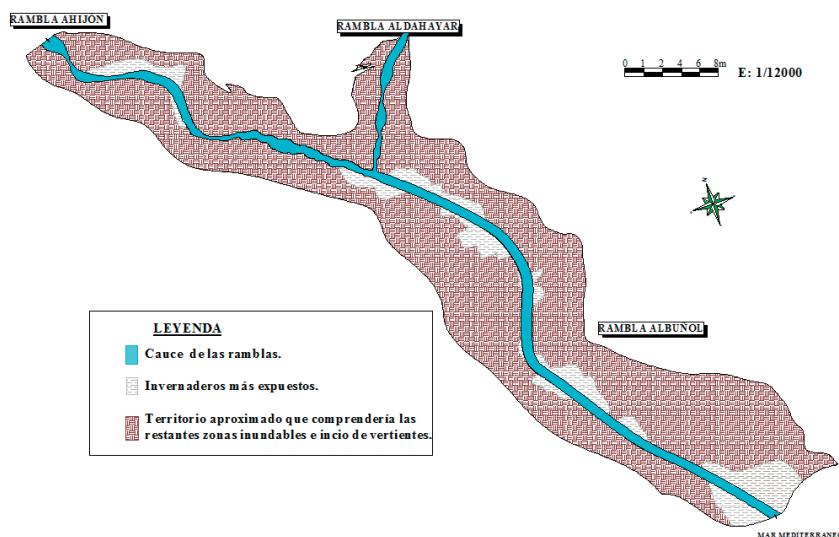
CROQUIS DE LAS RAMBLAS AHIJÓN, ALDAHAYA Y ALBUÑOL.

CROQUIS NÚMERO UNO.- REPRESENTA A E: 1/12000, EL CAUCE DE LAS TRES RAMBLAS ANALIZADAS JUNTO A LOS INVERNADEROS MÁS EXPUESTOS A LA DINÁMICA HIDROGEOMORFOLÓGICA.
Elaboración propia.
