# La evolución arquitectónica de la iglesia de Sant Vicenç de Rus (Castellar de N'hug, Barcelona) durante el período medieval: resultados de las excavaciones

ALBERTO LÓPEZ MULLOR \*

ÀLVAR CAIXAL \*

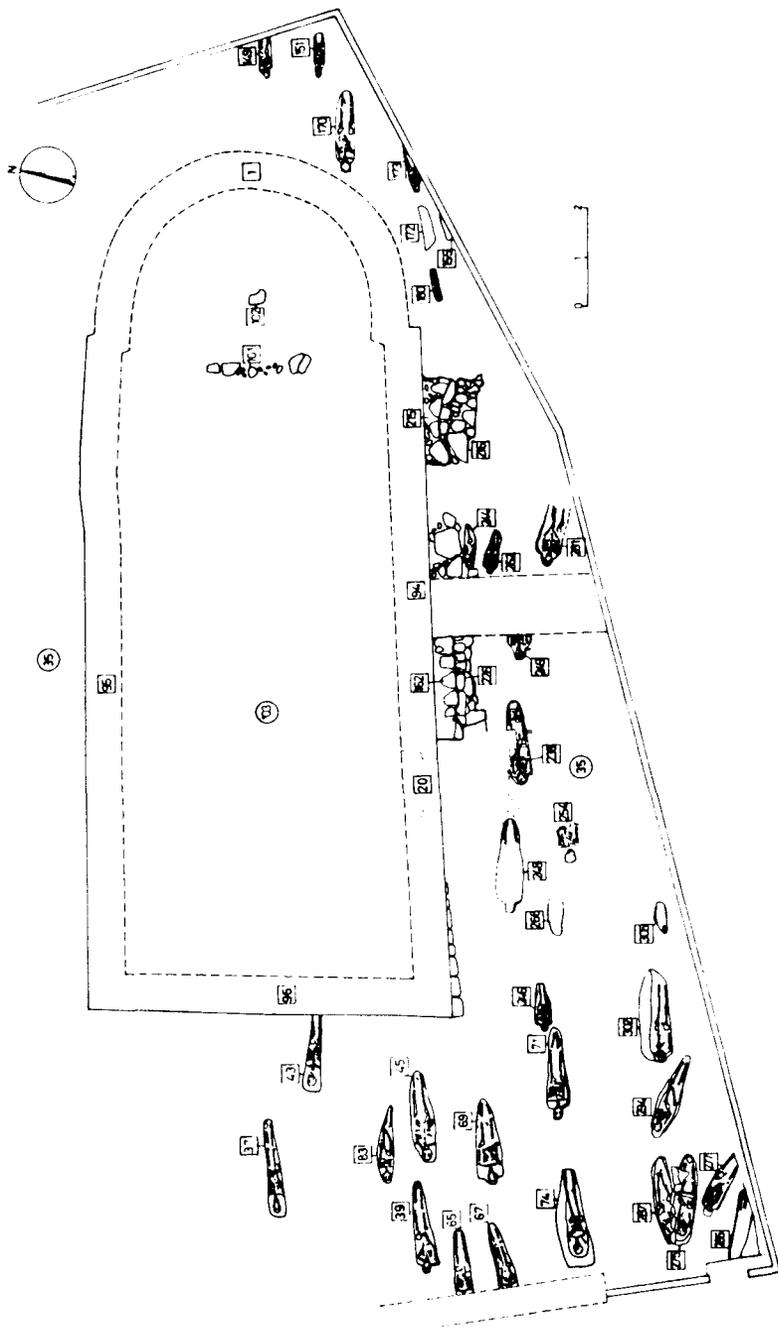
Lámina II. Planta del templo del siglo x, y de la fase contemporánea de la necrópolis.

*PRIMERA FASE (ca. 950-1106, láms. II y III)*

Teniendo en cuenta estas premisas, podemos afirmar que, al menos desde el siglo x, el templo constaba de nave única rectangular, encabecada por un ábside semicircular. El acceso se encontraba en la fachada de mediodía, y se realizaba a través de una puerta muy sencilla, acabada en arco de medio punto, situada algo más al oeste que la conservada hasta hoy. La cubierta, hemos de suponer que descansaba sobre una armadura de puntales de madera, apoyada sobre la parte superior de los muros, y que servía de soporte a las losas de pizarra que coronaban el sistema. Estos elementos no han llegado a nosotros, pero podemos deducir su existencia gracias a ciertos datos. El más importante es el grosor de las paredes del templo, no superior a 70 cm, según se desprende de una cata realizada en la cimentación interna del muro meridional. A pesar de ellos, las paredes que ahora poseemos miden 114 cm de ancho. Este hecho se explica por las reformas que sufrió el templo en la fase siguiente, que después explicaremos.

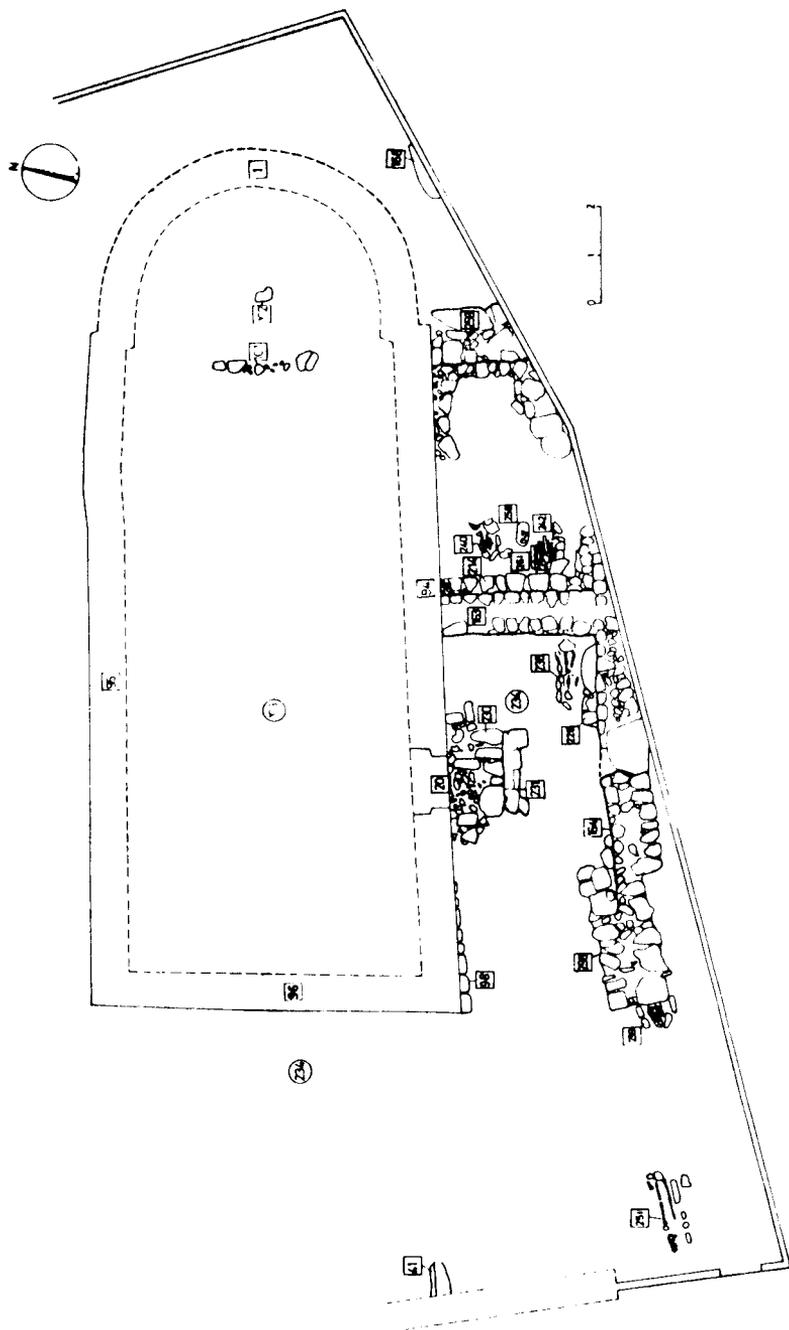
Lámina III. Planta de la iglesia en el siglo xi. Nótese las ruinas del pórtico adosado a la fachada sur.

Una vez establecida su cronología, pasaremos a describir el elemento. Los restos descubiertos consisten en un muro paralelo a la fachada meridional de la iglesia, cuya longitud es la misma de este paramento. Además, existían otros dos muros perpendiculares a la fábrica del templo. Uno de ellos —u.e. 259—, entregado a la arista oriental de la pared de mediodía, y el otro —u.e. 163— a la pared sur. La segunda de estas paredes era la que mejor se conservaba. Construida con unos cimientos potentes, tenía tres hiladas de obra vista, formada por sillares de tamaño mediano, bastante bien encuadrados. El muro paralelo de la fachada sur tenía el tramo central bastante arrasado, pero conservaba toda la cimentación y una hilada de piedra vista. En el lugar que coincidía con la puerta del templo, había una piedra plana de gran tamaño que funcionaba como umbral.

Teniendo en cuenta estos hallazgos, podemos plantear la hipótesis de que el porche ocupaba una extensión igual a la longitud de la fachada de mediodía del templo, y que se hallaba subdividido en dos tramos, según indica el muro perpendicular situado entre la puerta y el contrafuerte actuales. Ignoramos cómo era la parte aérea, de la que no quedan restos.

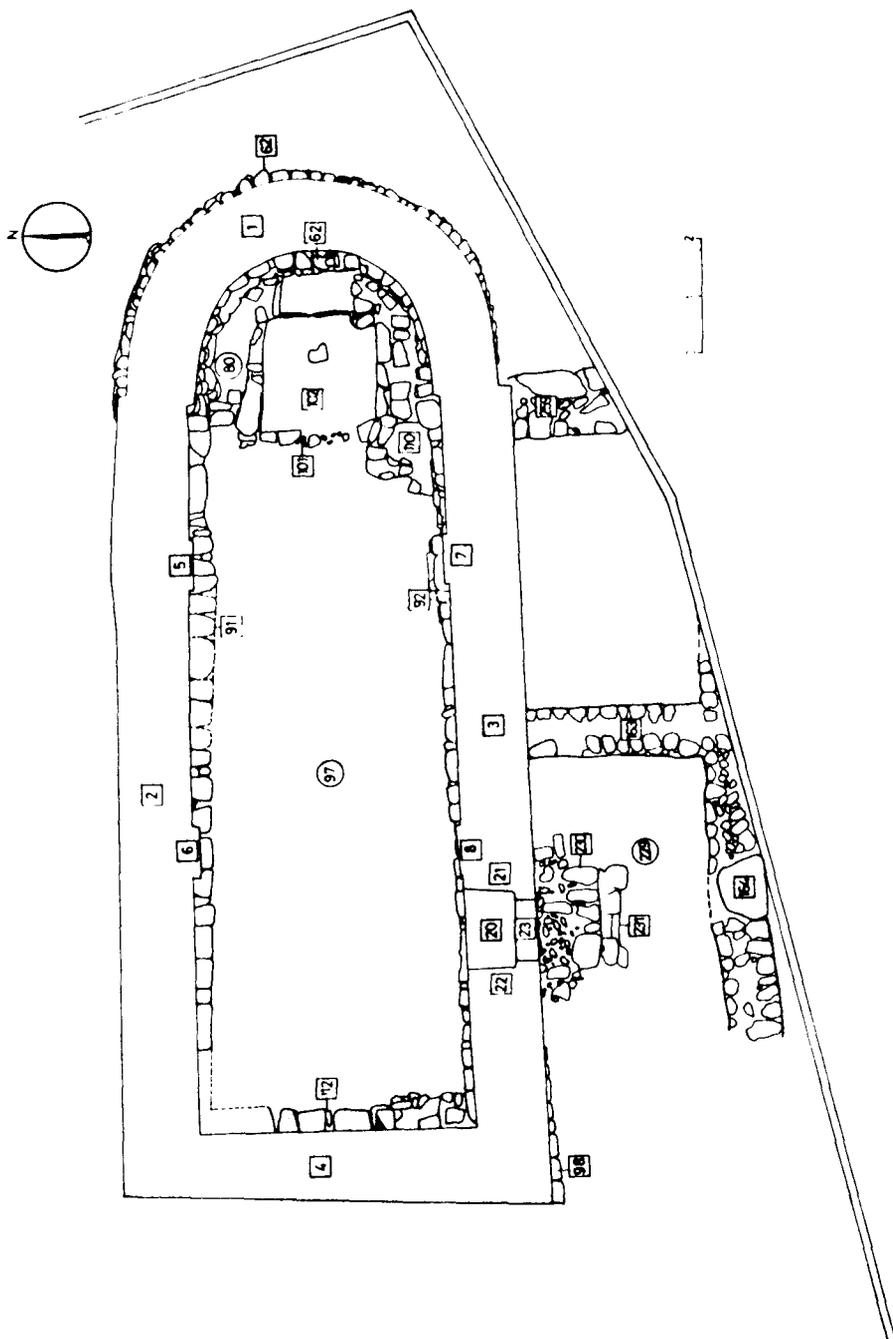
Lámina IV. Planta del edificio, después de su segunda consagración en 1106.

#### *SEGUNDA FASE (1106- ca. 1300, lám. IV)*

En 1106 tuvo lugar la consagración de la iglesia románica de Sant Vicenç de Rus. Esta fecha señala sus primeras transformaciones, que, aún manteniendo la estructura general, produjeron cambios notables. El templo continuó siendo de nave única y cabecera semicircular, pero el ábside se reconstruyó. Exteriormente aparecieron arcos ciegos, lesenas y una banqueta ornamental, y, en el interior, se ha descubierto una trinchera de fundación —u.e. 100—, cortando al estrato 103, el pavimento de la primera fase.

Las paredes laterales no fueron reconstruidas, pero sí ampliadas. Hemos estudiado el proceso mediante el análisis de la banqueta interior del muro meridional —u.e. 92—, la cual ha sufrido pocas alteraciones a lo largo de los años. También se ha tenido en cuenta su trinchera de fundación, que cortaba al estrato 103. Las paredes septentrional y occidental sufrieron una modificación parecida. La primera, cuya banqueta es la unidad 91, no proporciona excesiva información, puesto que la roca natural se encontraba a la vista en este lado, y no hubo necesidad de practicar trinchera alguna. No obstante, la banqueta de la pared occidental —u.e. 112— también cortaba al estrato 103.

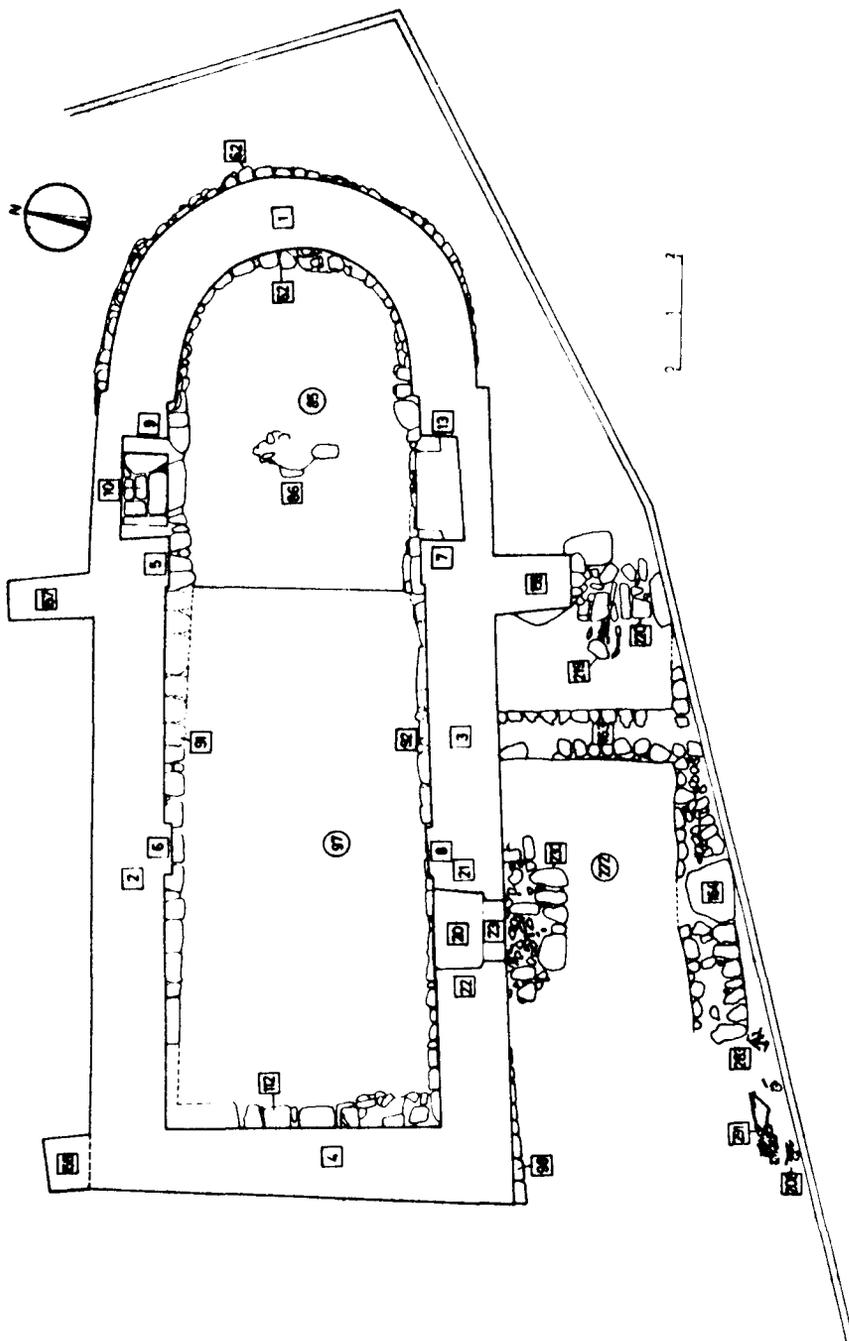
Lámina V. Planta de la iglesia en el momento de realizarse las reformas de ca. 1300, inmediatamente antes de la desaparición del porche.

### *TERCERA FASE (ca. 1300-último cuarto del siglo xvii, lám. V)*

Una de las transformaciones más significativas de este momento es la construcción de dos capillas laterales, situadas simétricamente a poniente del arco triunfal de la cabecera. Estos dos altares nuevos implicaron el adelantamiento hacia occidente del límite del presbiterio. Tal hecho propició que se ampliase considerablemente el área reservada al oficiante, restando espacio al lugar que ocupaba los fieles durante la celebración litúrgica. La capilla del lado del Evangelio —u.e. 9—, estaba dedicada a San Andrés, según se desprende de las fuentes documentales y de la seguridad de saber que la capilla n.º 13, colocada enfrente, se utilizaba para rendir culto a Santa María Magdalena.

desde el siglo XI. Suponemos que el segundo hecho fue subsidiario del primero. La excavación del entorno de la fachada de mediodía del templo ha proporcionado el descubrimiento de la cimentación de uno de los contrafuertes, el número 159. Sobre estos cimientos se encontraron algunas tumbas, así como otra debajo suyo. Esta última, antropomorfa excavada en la roca —u.e. 281—, estaba cortada por la construcción del contrafuerte y proporcionaba un indicio cronológico, aunque muy impreciso. No obstante, una de las tumbas depositadas sobre los cimientos —u.e. 218—, daba una información mucho más fiable. Era una inhumación orientada de este a oeste, quizás de un peregrino, pues en su interior se encontraron dos conchas de *cardium*, pero también contenía una moneda de Jaime II (1291-1327), lo que resultaba muy revelador. Indicaba que durante el reinado de este monarca el contrafuerte ya existía.

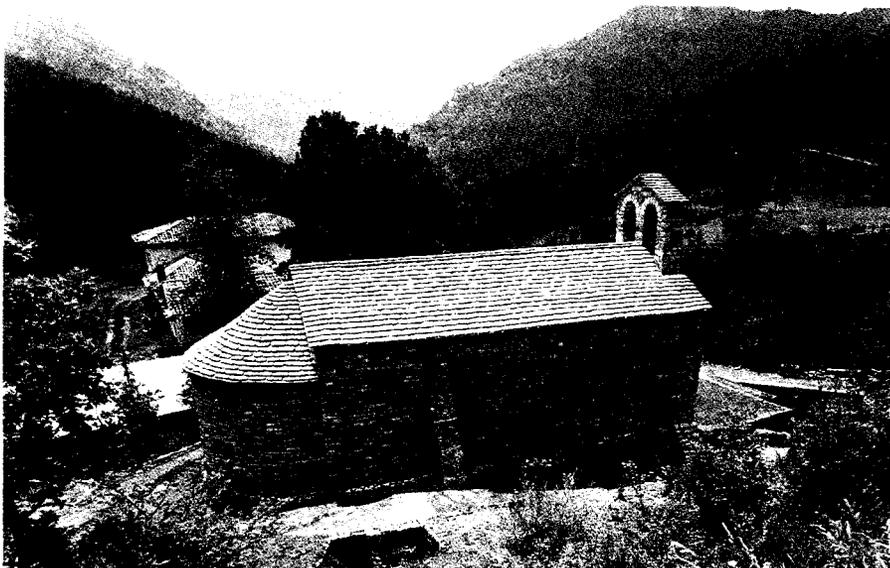
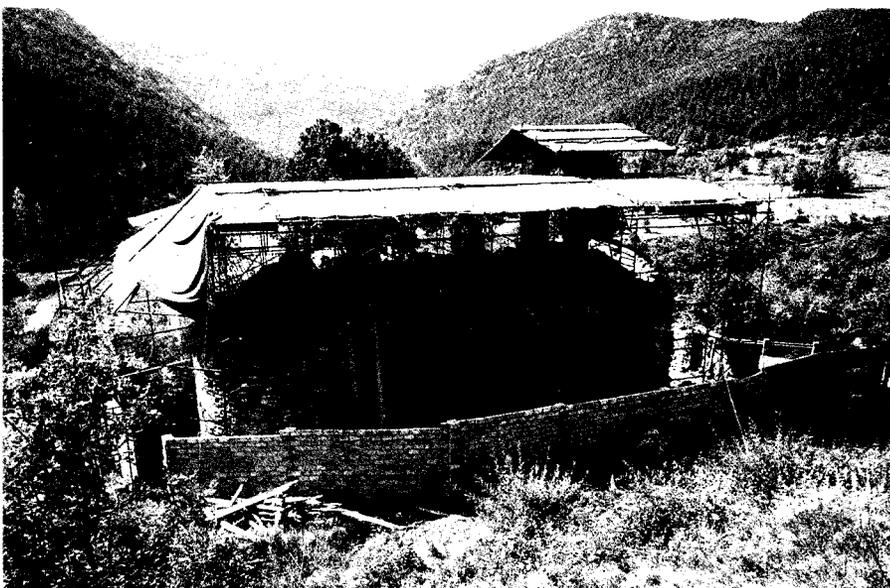
*Lámina VI. 1. Vista general del edificio desde el norte, durante el proceso de excavación y restauración. 2. Vista desde el mismo punto, una vez finalizadas las obras.*

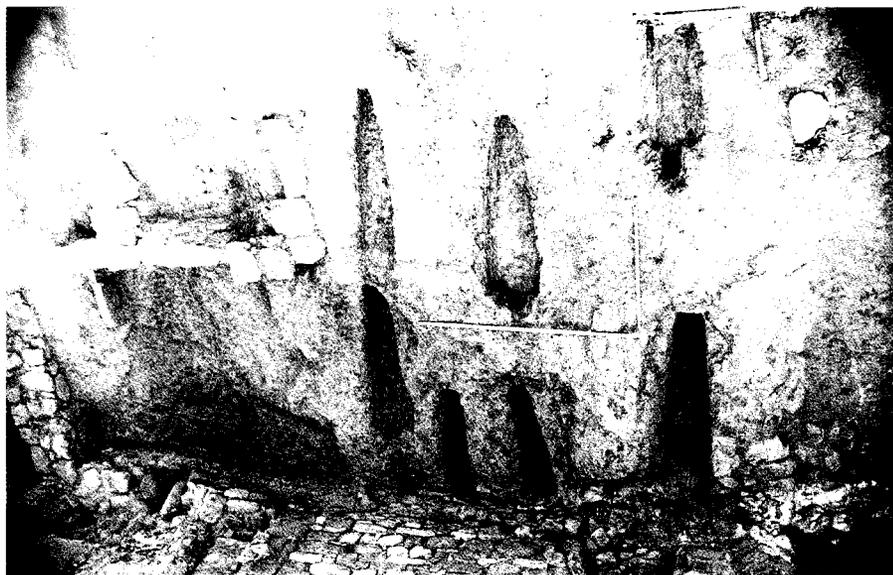
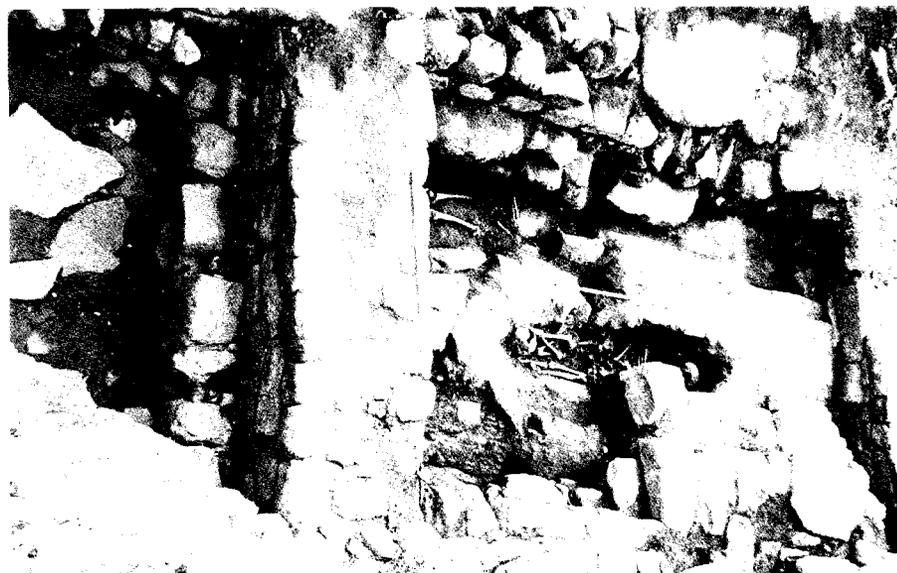
*Lámina VII. 1. Vista parcial de la zona de poniente de la sagrera con algunas tumbas excavadas en la roca. 2. Estructuras de la galilea adosada a la fachada meridional, y algunas sepulturas antropomorfas anteriores.*

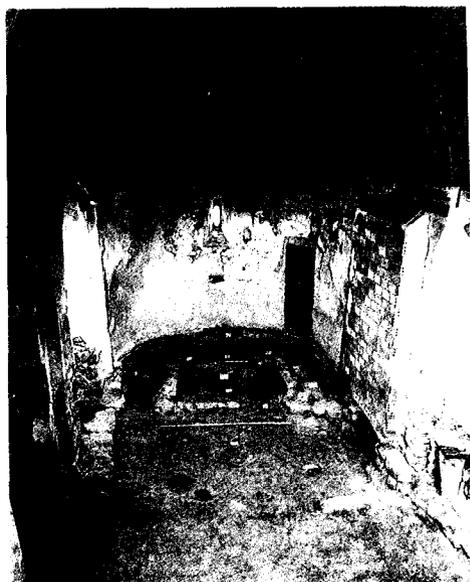
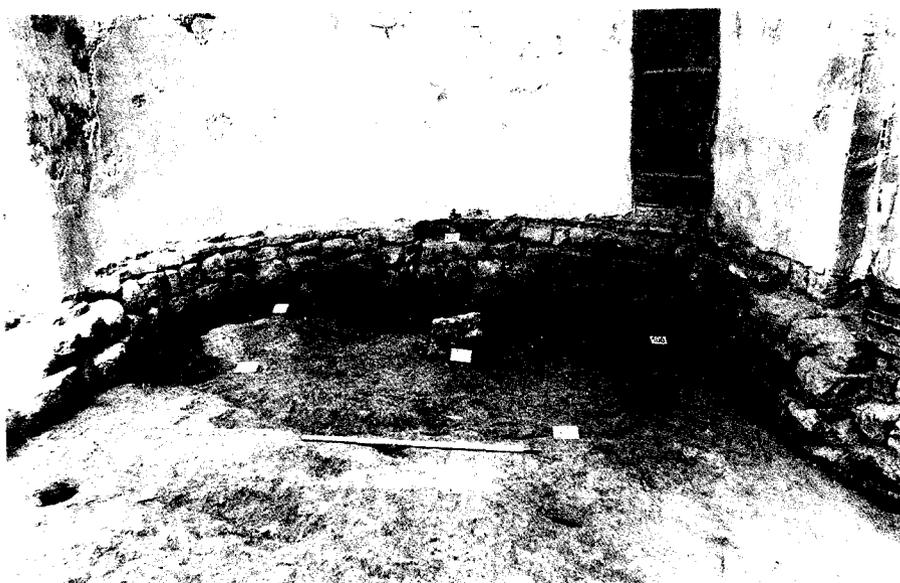
*Lámina VIII. 1. Aspecto general de la iglesia desde poniente durante la excavación; pueden observarse estructuras correspondientes al siglo XII. 2. El estrato fundacional 103, cortado por la banqueta del ábside de 1106.*

cos, se procedió el regruesamiento o a la reconstrucción de la pared del ábside. Esta operación implicó realizar una trinchera de fundación que cortó el estrato 103. Por ello debe deducirse que este estrato es anterior a 1106 y que se encontraba donde lo hemos hallado cuando se modificó la pared del ábside, que a continuación recibió los murales descubiertos.

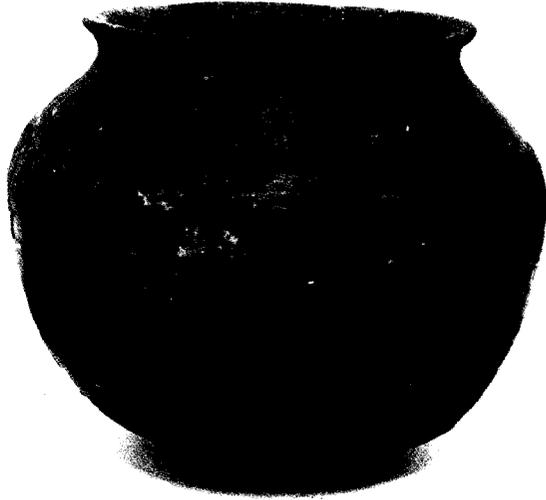
Lámina IX. 1. *Detalle de las pinturas románicas descubiertas en el ábside.* 2. *Olla de cerámica gris que constituía el ajuar de la inhumación 39.*
