ANÁLISIS DEL FALLO DE LA CIMENTACIÓN DE UN TÚNEL. DISEÑO Y JUSTIFICACIÓN DE UNA SOLUCIÓN CONSTRUCTIVA

Resumen – En este trabajo se presentan los resultados del análisis realizado en un túnel sobre el que se construyó un terraplén que sirve de plataforma de una carretera. El conjunto túnel-terraplén se encuentra ubicado en las afueras de la localidad de Piedrafita, en el noroeste de España. El túnel sirve para encauzar el río Vilela en su cruce con la carretera antes referida. En este artículo se realiza una descripción detallada del problema, se determinan los daños ocasionados en la estructura del túnel y en el terraplén, se analiza y se establece el origen del problema y, por último, se propone una solución constructiva. Para ello se ha realizado una simulación numérica del conjunto túnel-terraplén-terreno, a partir de los datos obtenidos de ensayos realizados “in situ” y en laboratorio. Este estudio se ha complementado con un análisis realizado por métodos clásicos que confirma que los movimientos detectados en el conjunto se deben al hundimiento de la cimentación. La singularidad del trabajo presentado radica en el análisis del fallo y la propuesta de refuerzo de la estructura

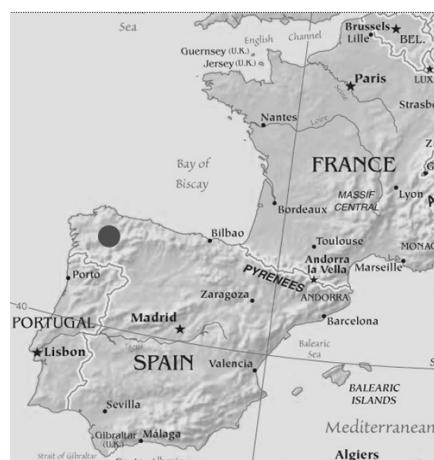
Fig. 1. Situación.

En las proximidades de la localidad de Piedrafita, provincia de Lugo (España), se localiza un falso túnel por el que discurre el cauce del río Vilela (Fig. 1).

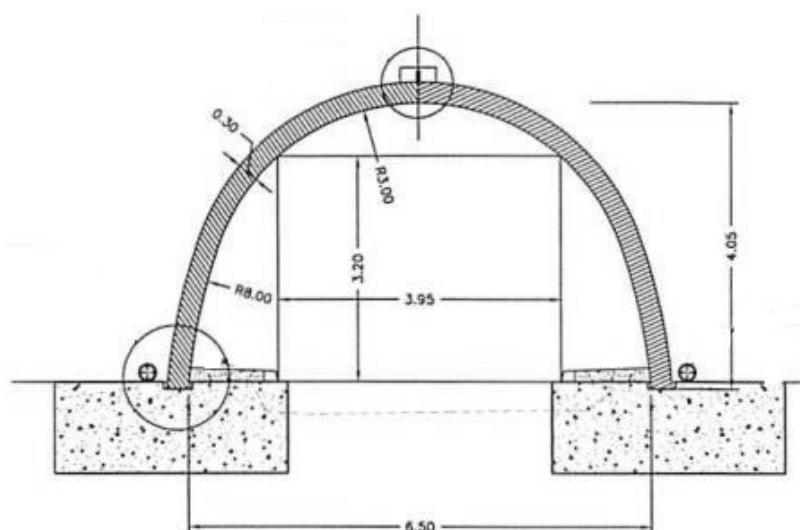
Fig. 2. Dimensiones geométricas de la sección tipo del túnel.

Su estructura se construyó mediante dovelas de hormigón armado de 30 cm de espesor, su sección es simétrica respecto a su eje longitudinal y está constituida por dos dovelas iguales que conforman un arco trazado a partir de tres centros diferentes. Dos tramos de la sección comprendidos entre el arranque y la bóveda están trazados con un radio de 8 m. El tramo del arco correspondiente a la bóveda se trazó con un radio de 3 m. Los arranques del arco se apoyan en dos zapatas corridas de 2 m de ancho y 1 m de canto. En la base del trazado hay dispuestos dos drenes en toda la longitud del túnel. Así mismo, en el intradós del túnel, apoyadas en las zapatas, se construyeron dos aceras de servicio (Fig. 2). Encima del túnel se ha construido un terraplén que constituye la base de apoyo de la carretera comarcal LU-3701. Está constituido por arcillas y bloques heterométricos de las pizarras procedentes del sustrato en el que se apoya la cimentación del túnel. Tiene una altura máxima de 25 m y una pendiente de 15°.

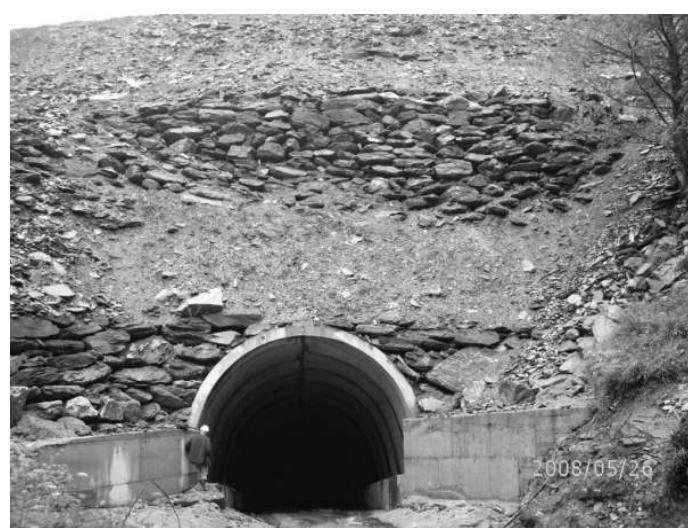
En el exterior del túnel se pueden apreciar algunos signos de inestabilidad del conjunto manifestados mediante pequeños deslizamientos del terreno sobre la parte superior de las dos bocas del túnel. Algunas de estas zonas han sido protegidas mediante escolleras que, como puede observarse en la Fig. 3, también han sufrido deslizamientos.

Fig. 3. Escollera y deslizamientos sobre la boca Norte del túnel.

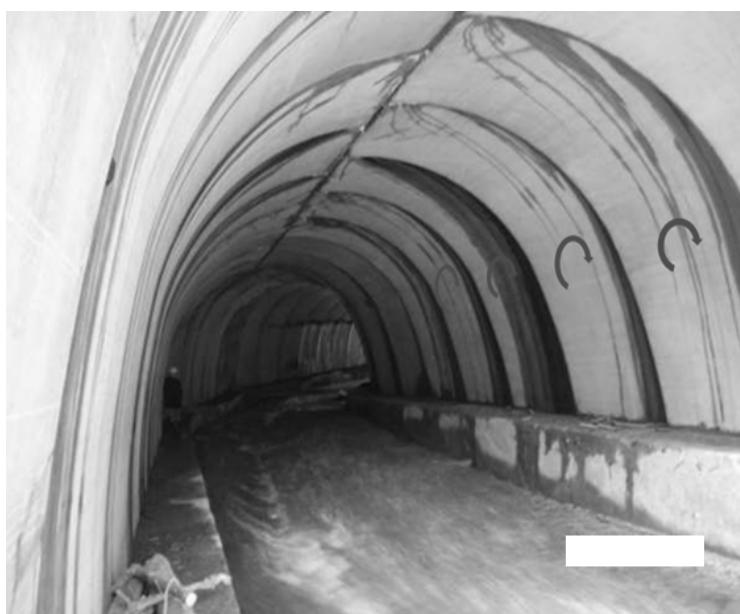
Fig. 4a. Desplazamientos, giros y filtraciones de agua

En el interior del túnel las muestras de inestabilidad de la estructura son aún más acusadas ya que pueden observarse desplazamientos y giros entre las juntas de las dovelas de hormigón que originan filtraciones de agua (Fig. 4a). Los movimientos más alarmantes corresponden a los giros detectados en las dovelas a lo largo de toda la longitud del túnel, manifestándose en una acusada separación entre ellas, llegando, en algún tramo, a alcanzar 20 cm (Fig. 4b). Este movimiento pone de manifiesto la tendencia al vuelco de las dovelas en el plano del eje longitudinal de la zapata corrida sobre la que se apoyan (Fig. 4a).

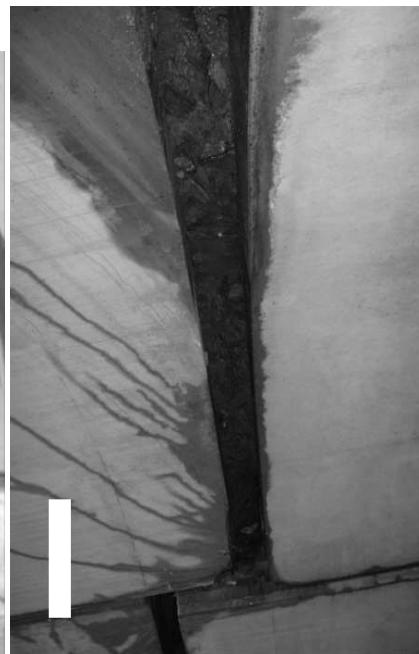
Fig. 4b. Separación de 20 cm entre dovelas.

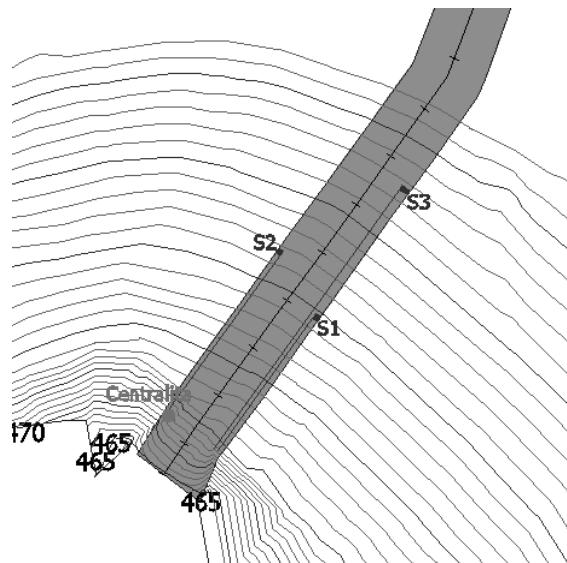
Para cuantificar los movimientos experimentados por la estructura del túnel se instalaron el 25 de enero de 2011 tres sensores de desplazamiento con un sistema de captación de datos automático y una central de medida autónoma. En la Fig. 5a puede observarse, en la planta del túnel, la ubicación de los tres sensores de desplazamiento colocados. Se corresponden con las zonas en las que, a simple vista, se observaron los desplazamientos más importantes en las dovelas de la estructura. También se puede observar la posición de la centralita para la adquisición y el registro de datos. En la Fig. 5b se observa el sensor S2 colocado en la pared del túnel. Dos de los sensores, el S2 y el S3, son de tipo cuerda con una salida de 4 a 20 mA a dos hilos. El sensor S1 también es de tipo cuerda, aunque resistivo, con una salida de 0 a 12 V de corriente continua.

Fig. 5a. Ubicación de los sensores de desplazamiento y la centralita en el interior túnel.

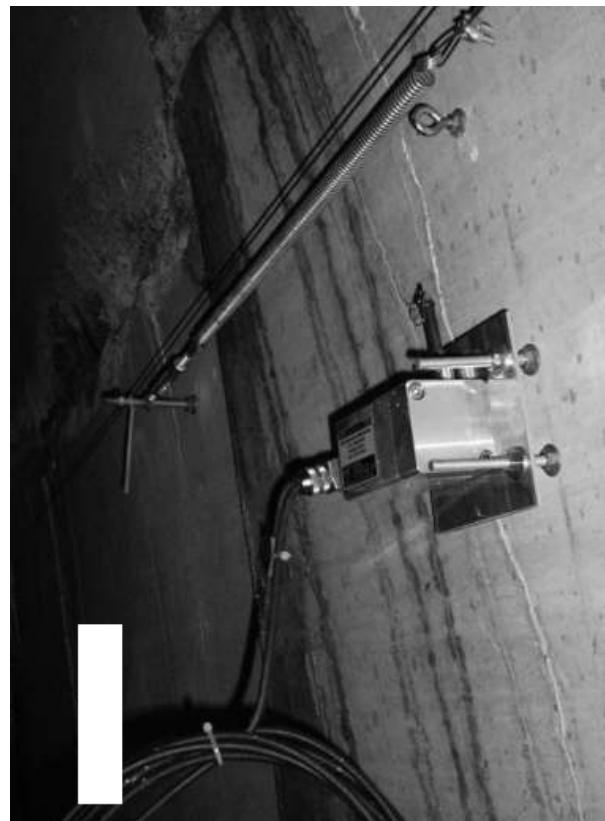
Fig. 5b. Colocación del sensor S2 en el interior del túnel.

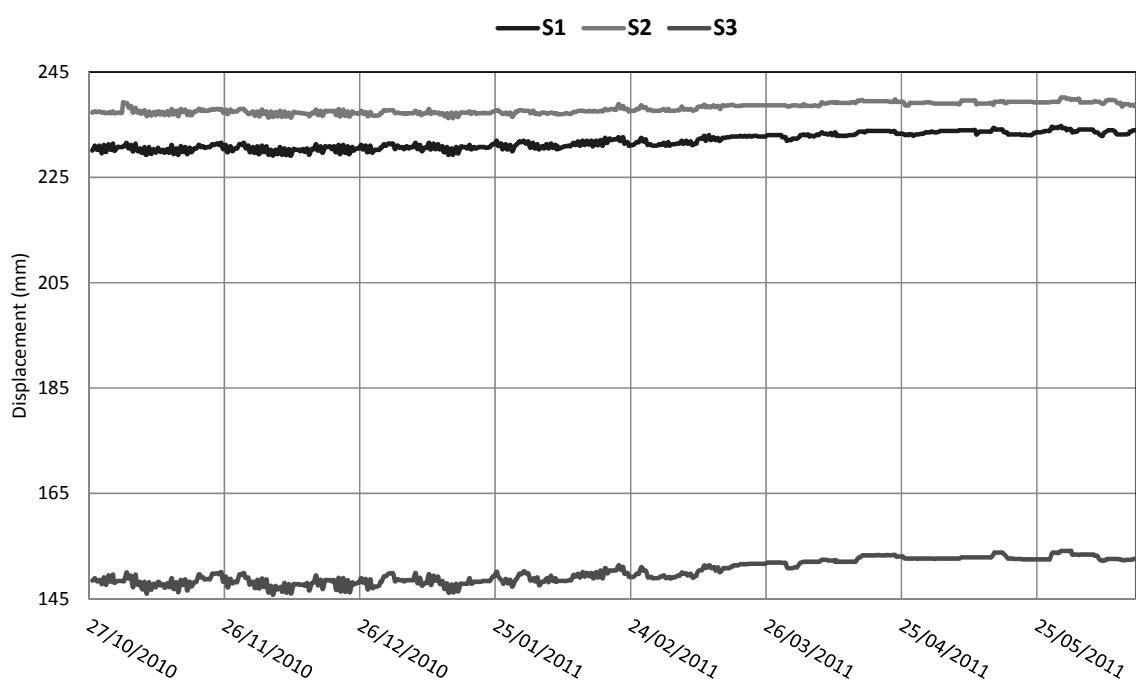
Fig. 6. Desplazamientos de los sensores S1, S2 y S3.

Las pequeñas fluctuaciones que se observan son debidas a la incertidumbre de medida del sensor. El brusco incremento experimentado por el sensor S2 en la zona marcada de la Fig. 6 corresponde al movimiento que se produjo en el mismo al ser manipulado por una persona.

En la Fig. 6 también puede observarse como se incrementa ligeramente el desplazamiento en los tres sensores S1, S2 y S3, sin observarse un incremento en su velocidad, lo que puede interpretarse como un síntoma de su estabilización

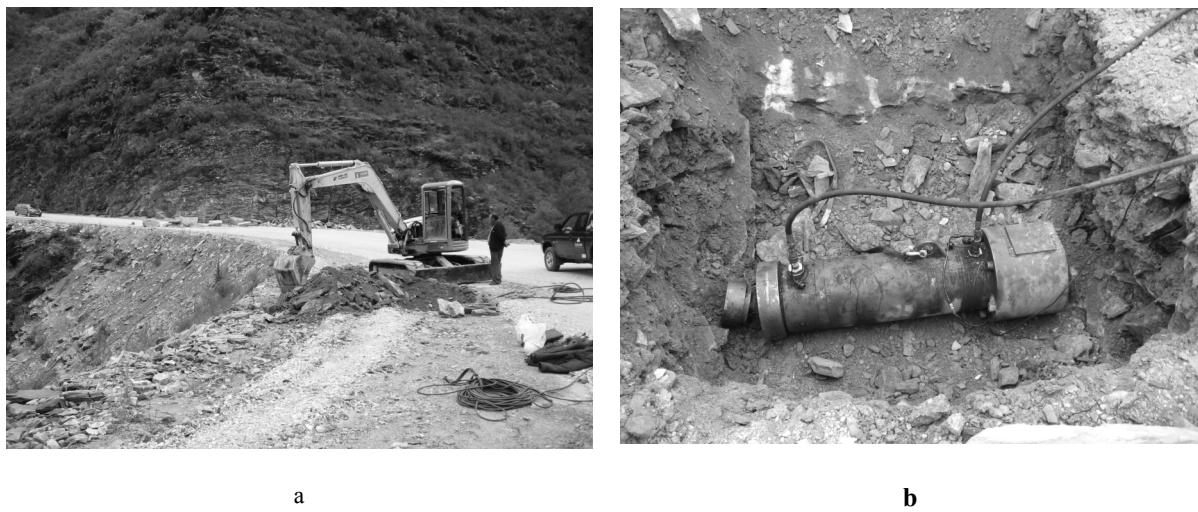
Fig. 7. Ensayo de hincamiento mediante cilindro hidráulico.

Se eligió este tipo de ensayo debido a la naturaleza disgregada del relleno ya que está formado básicamente por fragmentos de pizarras embebidos en una matriz arcillosa. Consiste en aplicar al terreno una presión mediante una placa metálica de sección circular y diámetro conocido y medir la deformación que se origina. Desde el punto de vista logístico la gran ventaja del sistema de ensayo propuesta es que, para su realización, solo requiere practicar la excavación de una zanja (Fig. 7a).

En la (Fig. 7b) puede observarse el equipo en el interior de una zanja antes de realizar un ensayo.

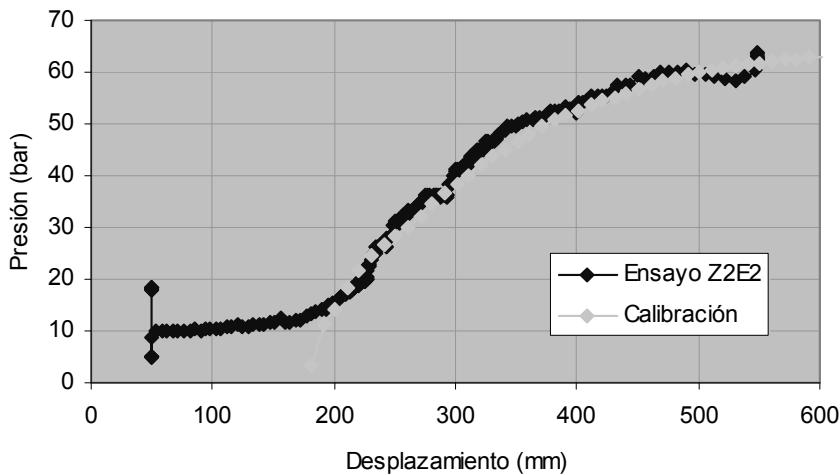
En la Fig. 8 (azul) se observa la curva presión-desplazamiento obtenida en uno de los cinco ensayos realizados. La primera parte de la curva, prácticamente horizontal, determina el desplazamiento de la placa hasta que hace contacto con la pared del terreno a ensayar. La zona inclinada ascendente de la curva representa el intervalo del ensayo y corresponde al comportamiento elástico del material. La tercera región de la curva, ligeramente descendente, se identifica con la rotura del terreno.

Mediante una calibración de las propiedades del terreno realizada utilizando métodos numéricos, a partir de los datos obtenidos en los ensayos, se han determinado las características resistentes y deformacionales [4], [5] del mismo. Para ello se creó un modelo tridimensional con el programa informático FLAC 3D [6] que simula el ensayo de hincamiento. En la Fig. 8 (amarillo) se puede observar una curva de calibración, obtenida en la simulación numérica, comparada con la curva real obtenida en uno de los ensayos

Fig. 8. Curva del ensayo in situ y curva de calibración del modelo.

realizados. La coincidencia de la curva presión-desplazamiento obtenida en la simulación, con la curva obtenida en los ensayos realizados in situ, se logra modificando el valor de los parámetros introducidos en el modelo.

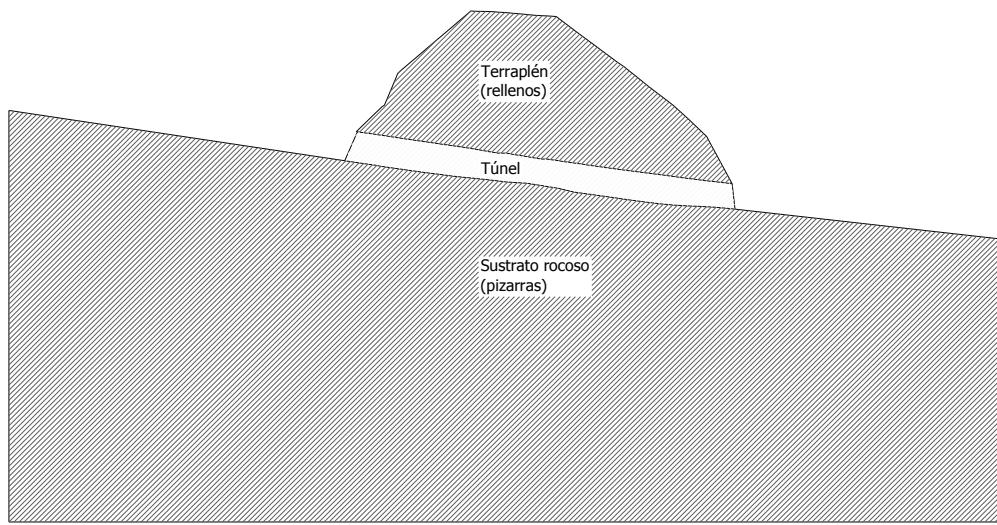
Fig. 9. Perfil longitudinal del modelo numérico.

El perfil longitudinal del modelo numérico bidimensional del conjunto terraplén-túnel-terreno puede observarse en la Fig. 9.

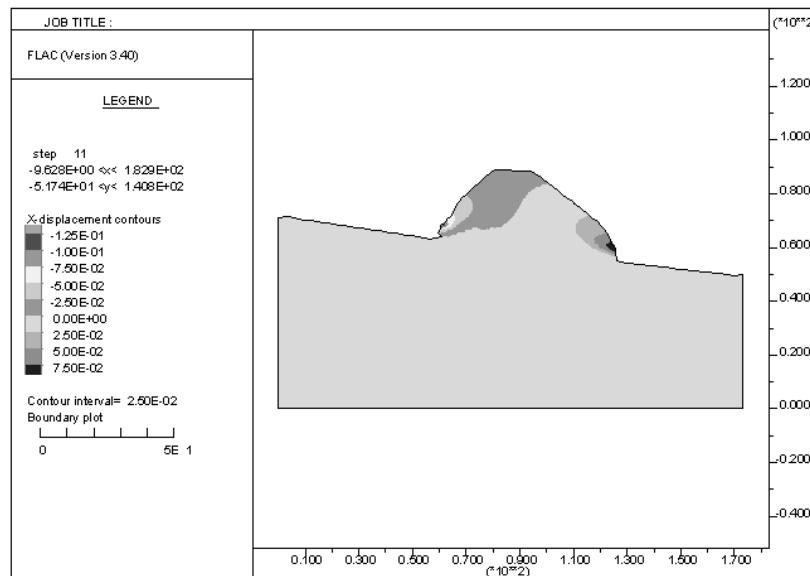
En el diagrama de desplazamientos horizontales del modelo se observaron movimientos en la base de los dos taludes del terraplén (Fig. 10), siendo más relevantes los de la boca norte del túnel que llegan a alcanzar 10 cm. Las deformaciones observadas afectan tanto a los materiales de relleno como a las dovelas de hormigón. Aunque el modelo es estable, están sufriendo una deformación importante que afecta tanto a los materiales de relleno como a las propias dovelas.

Fig. 10. Desplazamientos horizontales.

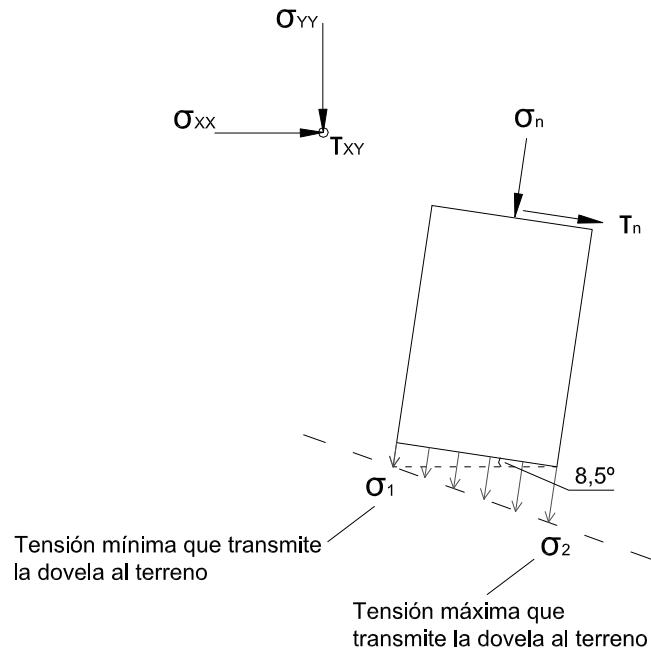
En la Fig. 11 se observa el esquema simplificado de tensiones en la base de la dovela a partir de las tensiones σ_{XX} , σ_{YY} y τ_{XY} obtenidas en la simulación numérica para su cara superior. Para determinar la tensión normal y tangencial que actúan en la base de la dovela, a partir de las tensiones σ_{XX} , σ_{YY} y τ_{XY} , hay que calcular en primer lugar el vector normal a la dovela, n , que viene dado por la expresión (1):

Fig. 11. Esquema de tensiones en la base de la dovela.

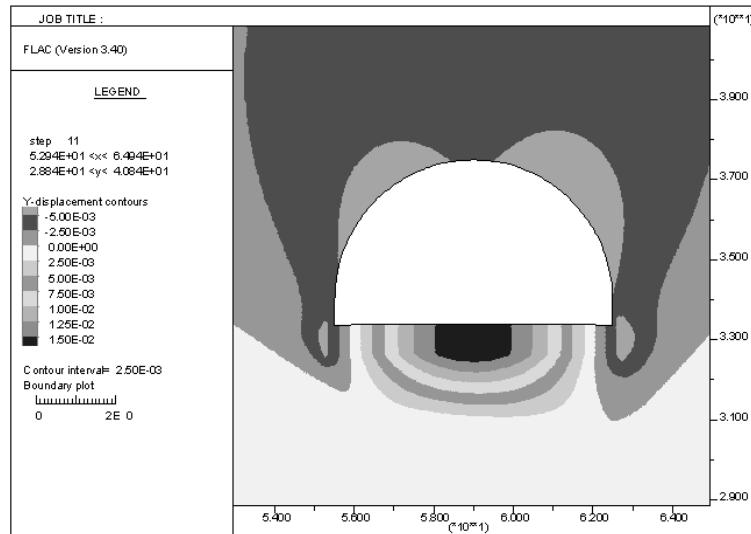
En los resultados obtenidos con la simulación realizada se observa que, al colocar 20 cm de gunita reforzando el interior del túnel, los desplazamientos verticales experimentados en el interior (Fig. 12) son pequeños llegando su máximo valor a 5 mm.

Fig. 12. Desplazamientos verticales.

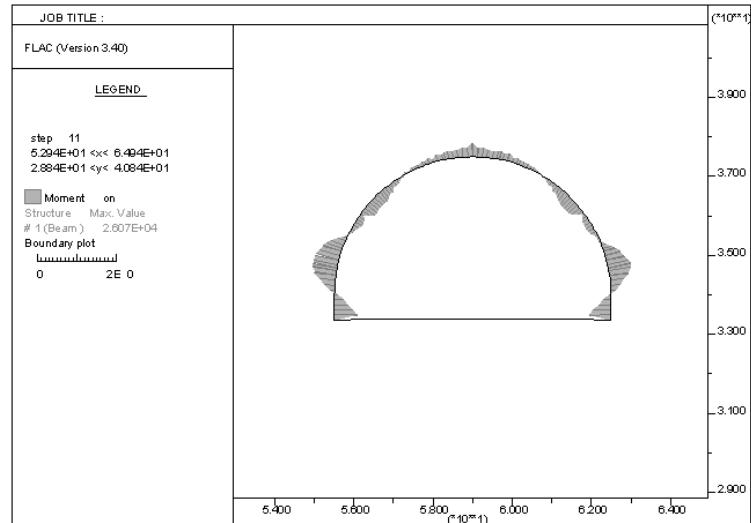
Así mismo todas las barras del modelo trabajan con un esfuerzo axial máximo de 1.74e6 N. Del mismo modo, el momento flector máximo y el esfuerzo cortante máximo registrados en las barras se localizan en los hastiales y la base de las dovelas. A modo de ejemplo en la Fig. 13 se observa la distribución del momento flector a lo largo de toda la sección del túnel. Estos resultados son coherentes puesto que en esas zonas se transmiten las cargas a la losa de hormigón.

Fig. 13. Momento flector en la sección del túnel.

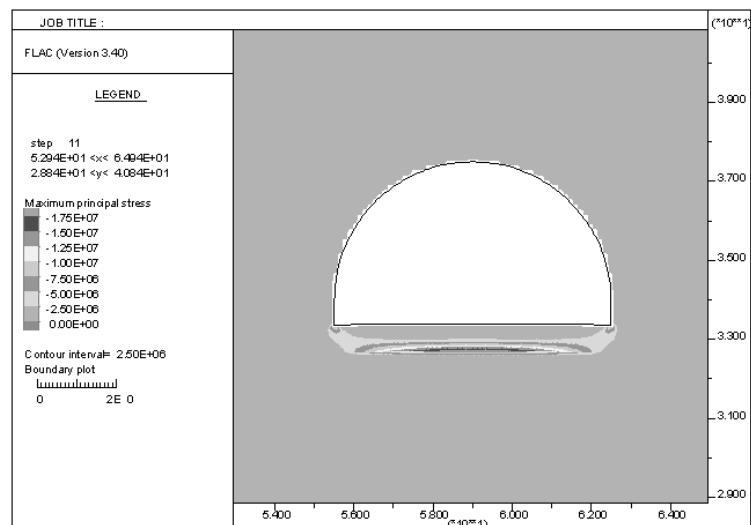
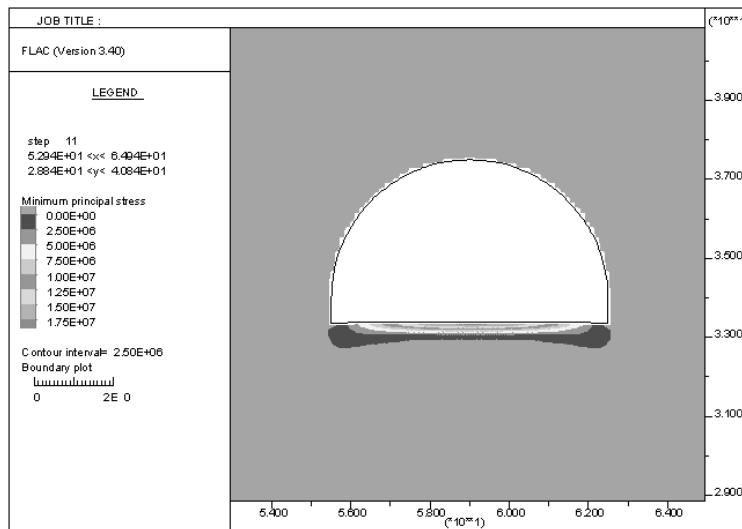
El análisis de las tensiones principales en la losa se ha realizado mediante su cálculo en estado elástico. Se han observado grandes tracciones en la parte superior y en las zonas laterales de la losa. Los isovalores de las tensiones de tracción y compresión obtenidas en el análisis del modelo se representan en la Fig. 14 y en la Fig. 15.

En ambos casos el valor de las tensiones calculadas en la losa es superior a 20 MPa. Este elevado valor impide de manera práctica disponer la armadura necesaria en la losa para soportar dichas tensiones.

Fig. 14. Tensiones de compresión del modelo.

Fig. 15. Tensiones de tracción del modelo.

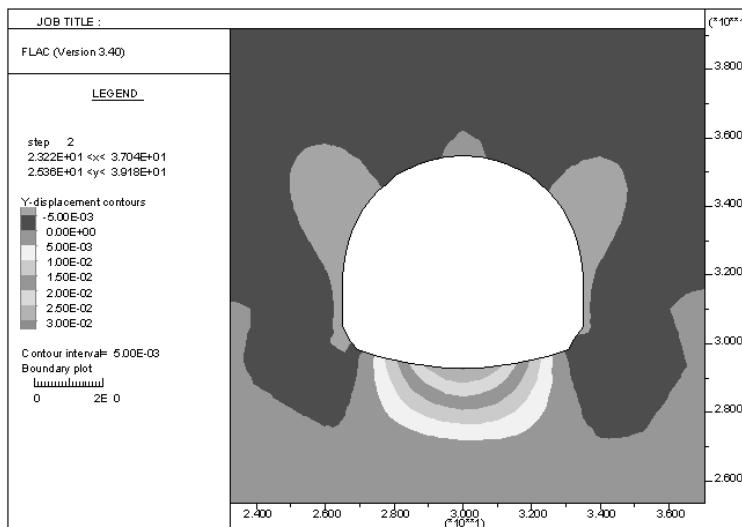
Fig. 16. Desplazamientos verticales.

En los desplazamientos verticales (Fig. 16) se puede apreciar que los hundimientos (desplazamientos negativos) máximos registrados en los extremos de la base de la losa desaparecen, ya que la curvatura de la contrabóveda permite un reparto más regular de las tensiones evitando la existencia de zonas de "hinchamiento". Los hinchamientos en la contrabóveda (desplazamientos positivos) son ligeramente superiores a los obtenidos con la losa de hormigón debido al mayor peso de esta última.

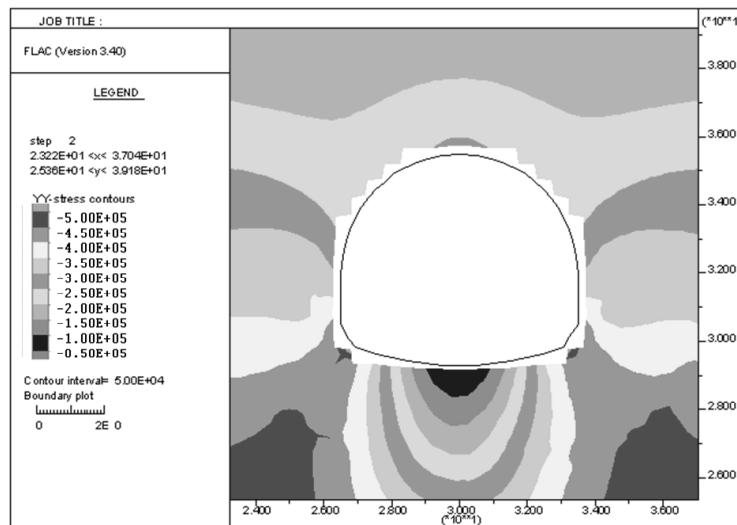
Fig. 17. Tensiones verticales.

Finalmente, hay que resaltar como muy importantes los resultados obtenidos en las tensiones que transmite la estructura al terreno (Fig. 17). Puede observarse que su máximo valor se alcanza en los extremos de la contrabóveda llegando a 0.5 MPa.

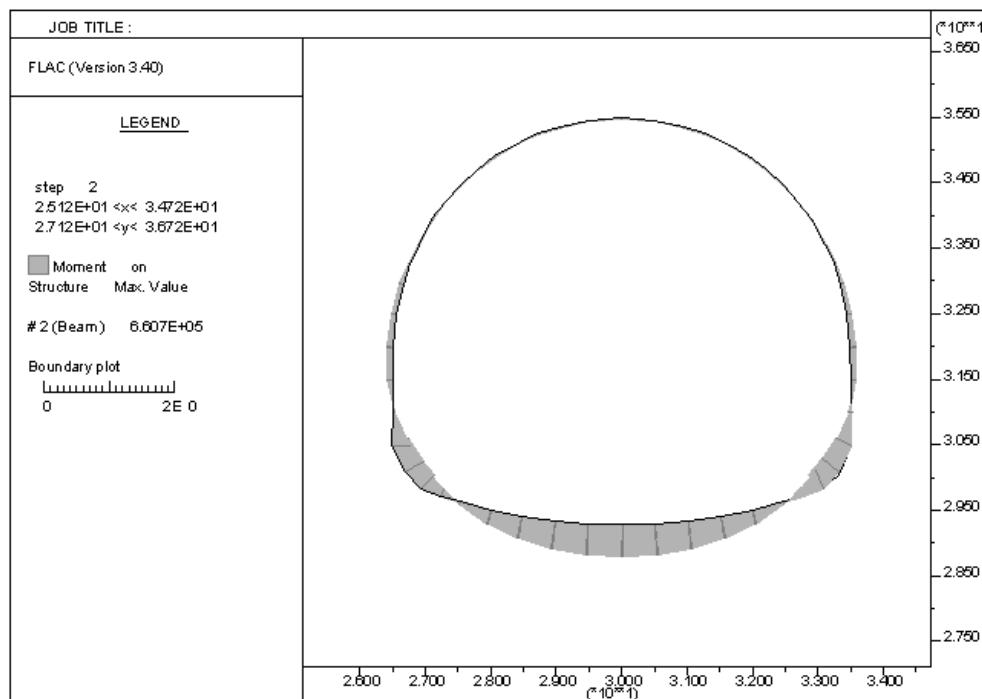
Fig. 18. Distribución de momentos flectores.

Los valores del esfuerzo axil, el cortante y el momento flector son similares a los observados en el modelo anterior aunque su reparto es mucho más regular a lo largo de toda la contrabóveda. A modo de ejemplo en la Fig. 18 puede observarse el diagrama de momentos flectores a lo largo de la sección del túnel.

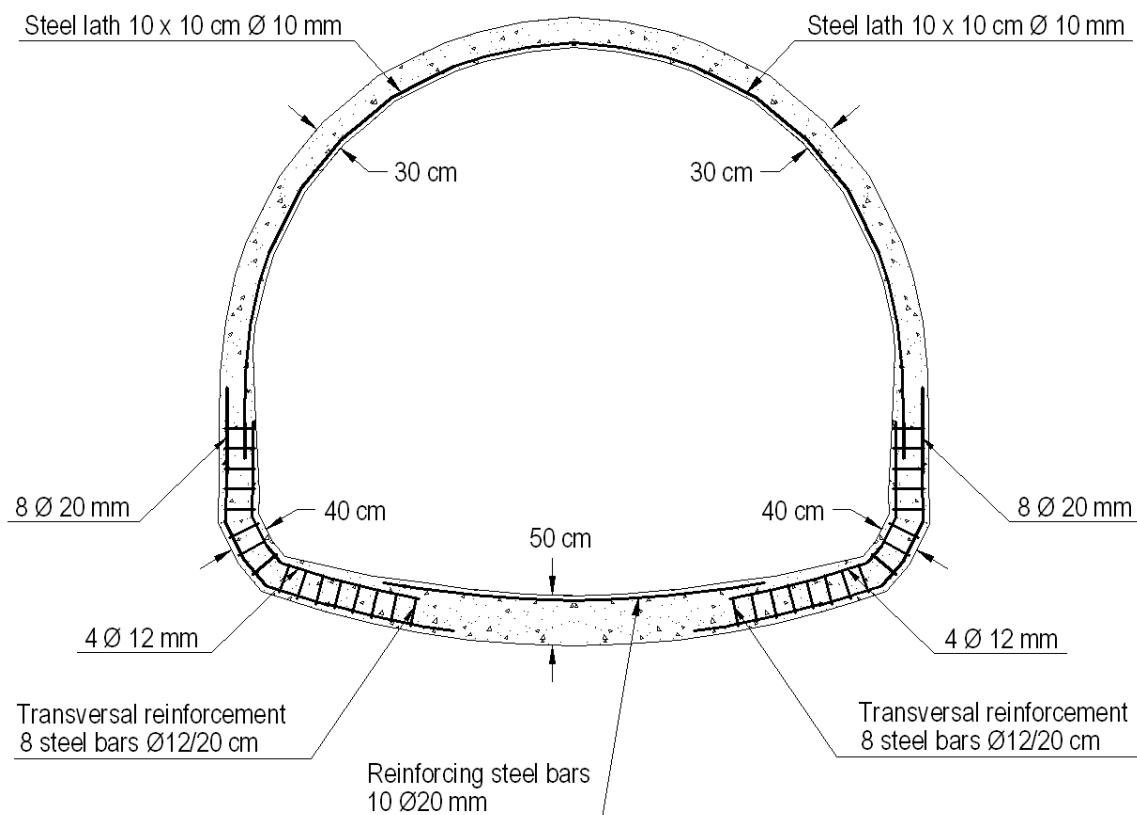
Fig. 19. Sección de la solución constructiva propuesta.

La solución final adoptada puede observarse en la Fig. 19. En ella se detalla la sección del sostenimiento propuesto. La armadura especificada corresponde a un metro lineal. El hormigón utilizado es C-30 y el acero B400S. El recubrimiento de la armadura en toda la sección es de 5 cm.

La solución más adecuada, atendiendo a la seguridad, a la viabilidad técnica y a la económica, consiste en la construcción de una contrabóveda en la base túnel con una flecha de 0.75 m.

Hay que destacar que los resultados del modelo se han optimizado para reducir todo lo posible la armadura. Así, se ha incrementado en 10 cm el espesor de la capa de gunita en toda la sección del túnel para eliminar las armaduras de cortante y reducir la armadura de flexión.

Se ha reforzado toda la sección del túnel mediante la proyección de gunita con un espesor de 0.40 m en hastiales y 0.30 m en la bóveda. El espesor de la capa de gunita en la contrabóveda es de 0.50 m. Además, toda la sección se ha armado convenientemente para absorber las tracciones que se originan.
