# LA PRIMERA CAMPAÑA DE EXCAVACIÓN EN LA IGLESIA DE SANTA MARIA DE MATADARS O DEL MARQUET<sup>1</sup>

Alberto López Mullor y Àlvar Caixal Mata\*

**Resumen.** *Durante los años 2003 y 2004 y algunas semanas de 2008, nuestro servicio ha llevado a cabo sendas campañas de excavación en la iglesia de Matadars, en calidad de fase preliminar de la restauración de este edificio prerrománico. En 1934, en el marco de una primera intervención, se descubrieron algunas ruinas atribuidas a la nave lateral norte de la iglesia —hoy día inexistente, como la meridional—, pero nuestra investigación es la primera que se puede calificar de verdaderamente arqueológica.*

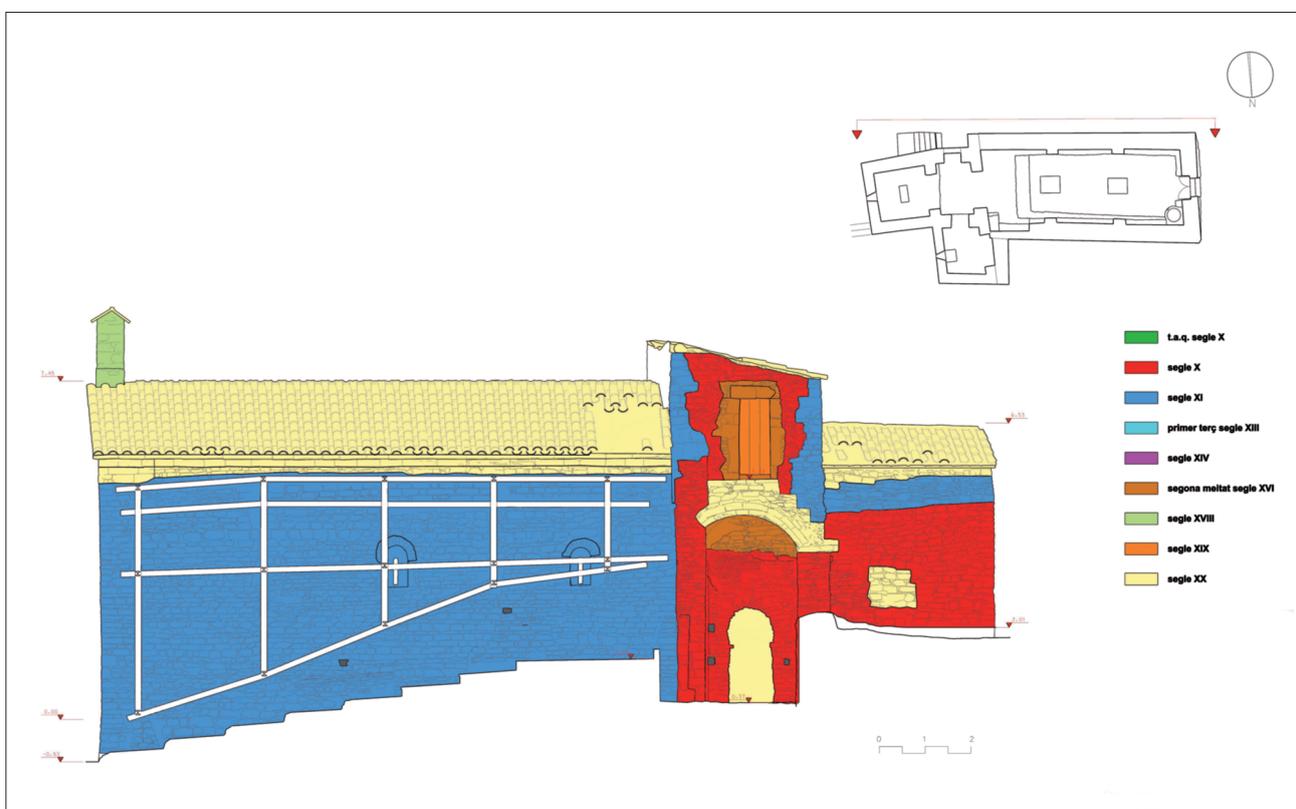
▲ FIGURA 4. Alzado de la fachada meridional de la iglesia con indicación cromática de los diferentes horizontes cronológicos.

Como puede verse en las figuras 2 a 7, paralelamente a la excavación de las zonas que se han indicado más arriba, se realizó la lectura estratigráfica de los paramentos del edificio, cuyos resultados finales presentamos en las citadas ilustraciones. Como se sabe, este tipo de estudios son habituales en las investigaciones arqueológicas de nuestro Servicio.<sup>4</sup>

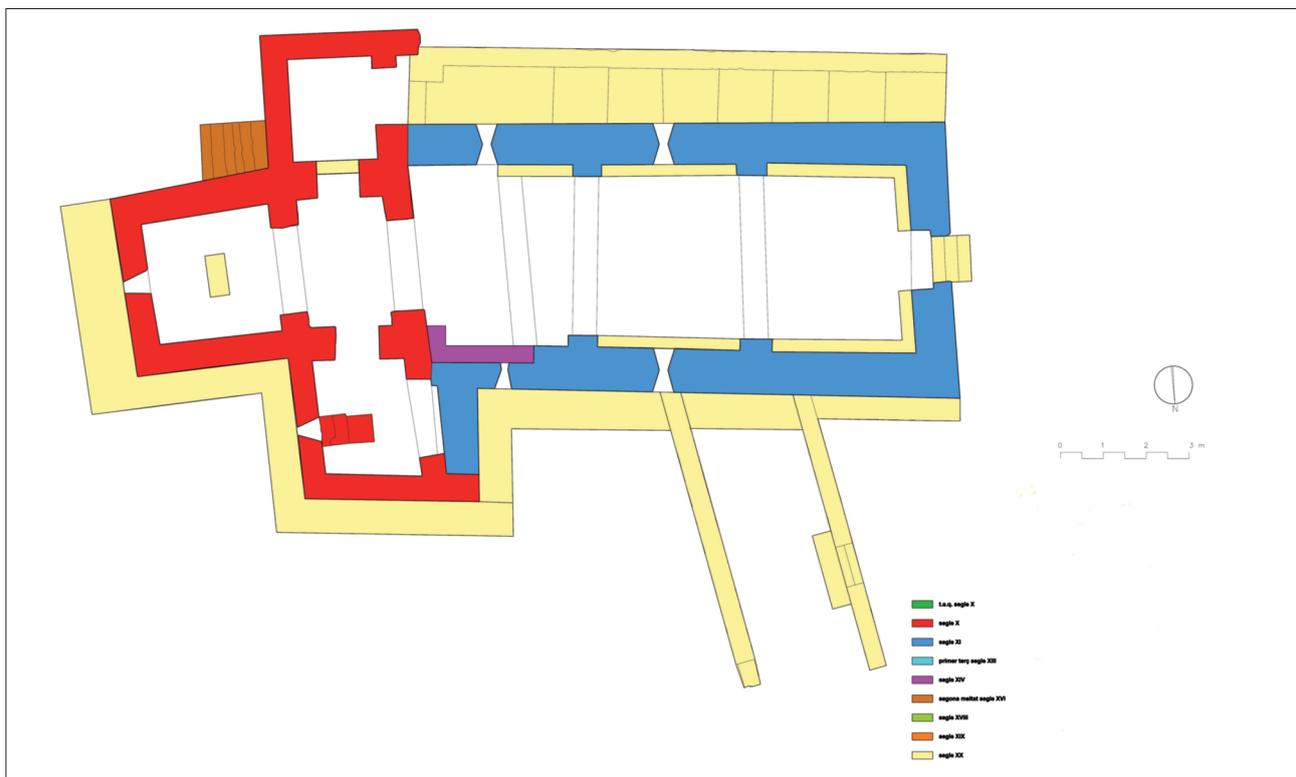
▲ FIGURA 7. Planta esquemática de la iglesia en el estado que presentaba al inicio de la intervención actual, en 2003, con indicación cromática de sus diferentes etapas cronológicas.

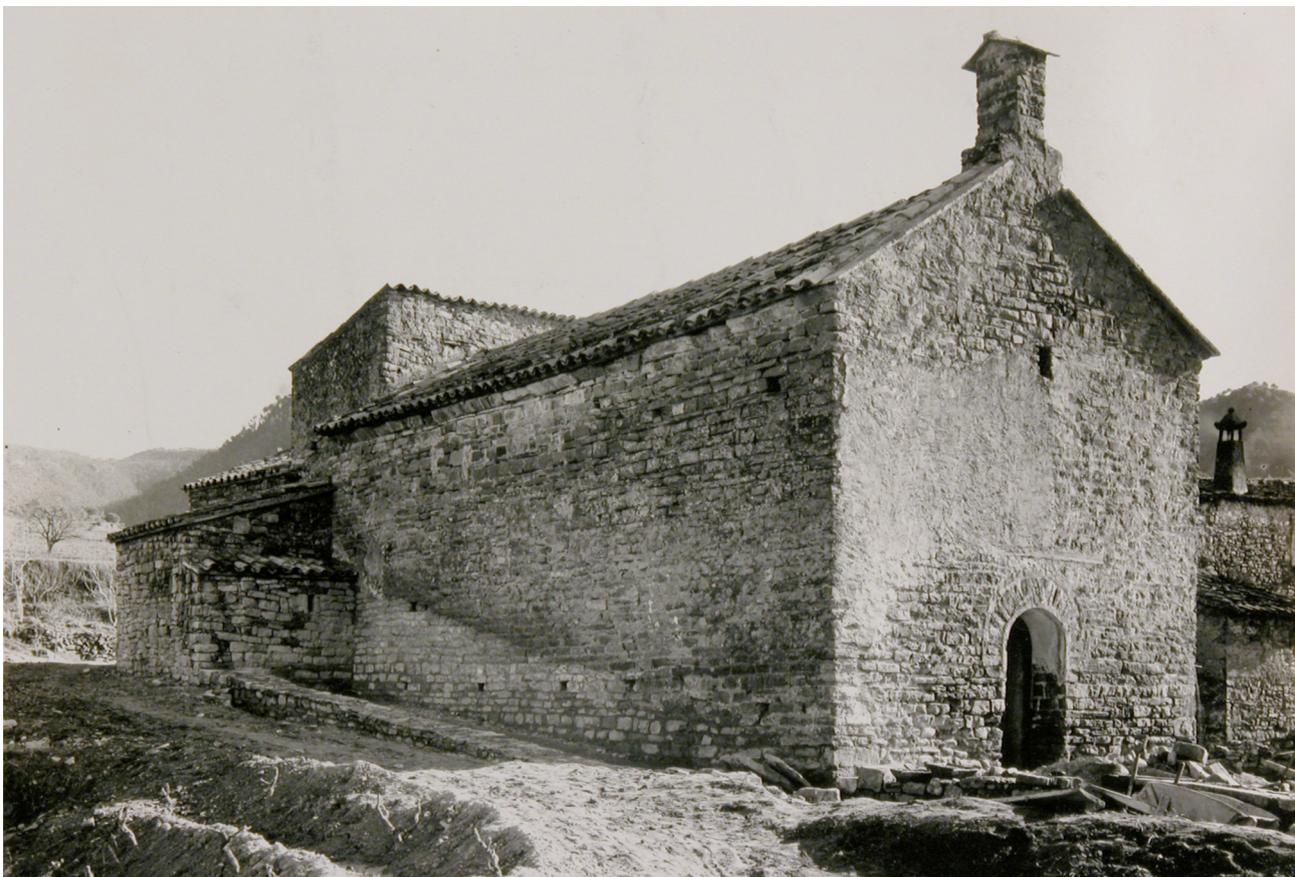
▲ FIGURA 8. La fachada septentrional de la iglesia y el testero occidental, en el transcurso de las obras de restauración efectuadas por el Servicio en 1934. En primer término, los restos del muro norte de la nave prerrománica. Foto: fondo documental del SPAL.

en evidencia los cimientos del muro de cierre de la nave norte (fig. 8), que ahora sólo hemos redescubierto parcialmente, pues fueron mutilados en 1974. Además, en el curso de la investigación actual, mediante una cata previa al recalce del ángulo suroeste del edificio, se han descubierto pequeños vestigios de los cimientos de lo que pudo haber sido el testero occidental del edificio religioso primitivo.

Una parte del edificio fue modificada en el siglo XI utilizando el estilo románico. De este modo, las tres naves iniciales fueron sustituidas por una sola, cubierta por una bóveda de cañón reforzada con arcos fajones, y con acceso a poniente (fig. 6). Este hecho queda patente en la fábrica de la nave, aparejada con sillarejo dispuesto en hiladas a soga y tizón, lo que le confiere un aspecto bastante más ordenado y regular que el de la fase anterior. La nueva aula se adaptó a la cabecera original con una notable desviación hacia el nordeste. En su fachada de poniente se abrió un portal sencillo acabado en arco de medio punto formado por dovelas extradosadas por una hilera de losas (fig. 8).

figura 11, así como los poco potentes estratos medievales depositados en este lugar. En el santuario, donde el suelo era menos consistente, de tierra, cal y piedrecitas, las mismas losas acabaron con él. También se repicó el revestimiento de los muros de la nave y se pintó de blanco la cabecera. Finalmente, se añadió un banco de piedra adosado a los muros perimetrales del aula. En el exterior se derribó el chalet construido en 1943 frente a la iglesia, y se formaron dos terrazas que destrozaron parte de las ruinas del muro septentrional de la nave prerrománica norte, descubiertas en 1934 (fig. 7), exceptuando un pequeño tramo de su extremo oriental, redescubierto en nuestra excavación. Del resto, sólo ha quedado memoria a través de las fotografías (fig. 8). ●

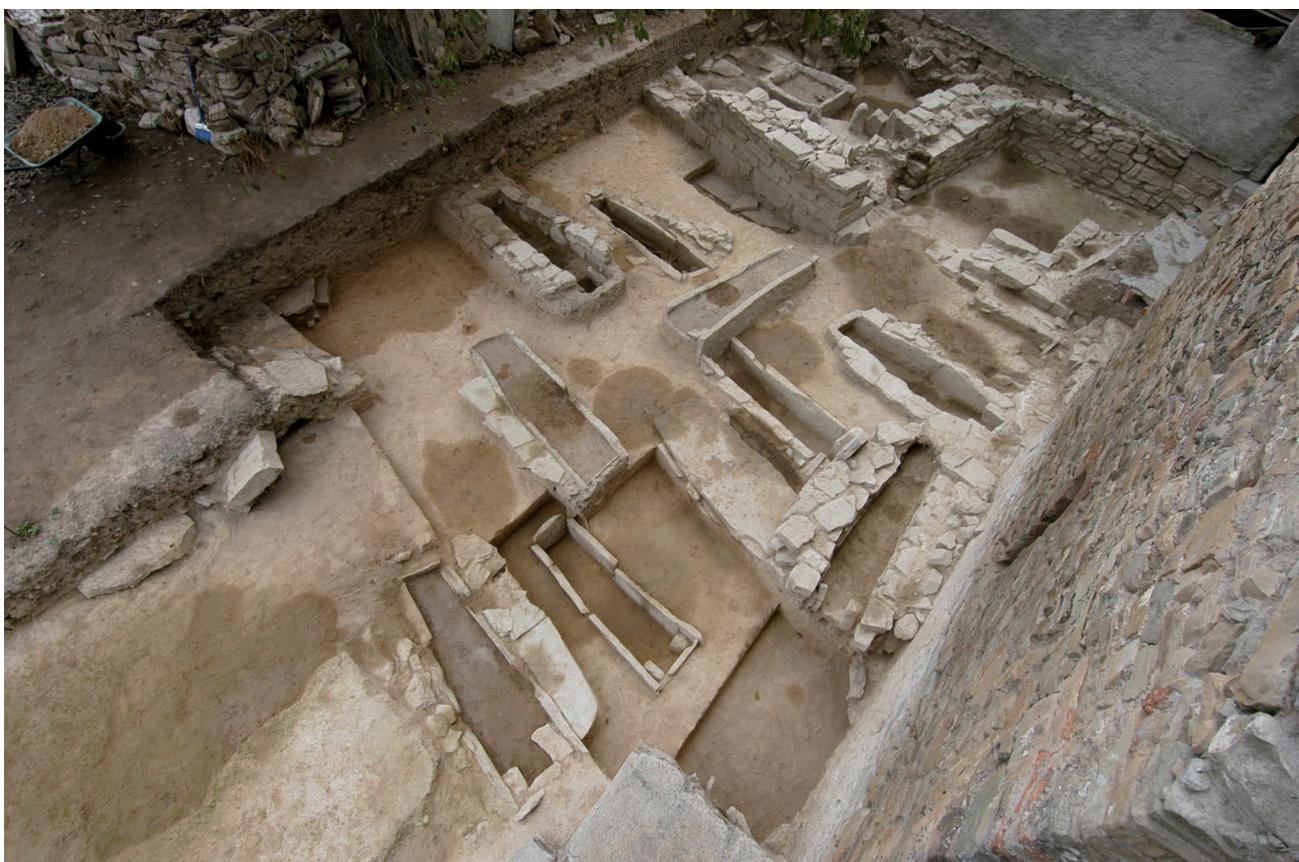
▲ FIGURA 10. Detalle del entorno oriental del edificio en el curso de la excavación arqueológica. En primer término las tumbas de la Sagrera, y al fondo los vestigios del edificio del siglo XIII. Foto: fondo documental del SPAL. Montserrat Baldomà, 2004.

De la misma época que este campo de silos era una necrópolis situada en el entorno inmediato de la cabecera del templo prerrománico (fig. 10). Se identificaron trece sepulturas, utilizadas una sola vez y agrupadas en hileras junto a la fachada de levante, excepto dos, que adoptaban una disposición topográfica de norte a sur condicionada por el resto de enterramientos. Estaban orientadas de este a oeste, con el cuerpo del inhumado en decúbito supino, cuyos brazos se encontraban semiflexionados sobre la pelvis o el tórax, o extendidos a lo largo del cuerpo; la cabeza se hallaba a poniente. Todas las tumbas eran de planta rectangular, a veces trapezoidal u ovoide, y se trataba de cajas de losas dispuestas en seco, cubiertas con grandes piezas del mismo tipo, dispuestas horizontalmente y selladas con arcilla y cal. La cabecera tenía trazado antropomorfo, realizado con guijarros o losas pequeñas dispuestas en cuña verticalmente. El fondo de las sepulturas cortaba horizontalmente el terreno natural, sin evidencias de la existencia de lecho de losas ni de capas que nivelasen el sustrato geológico. A pesar de la similitud tipológica que presentaban todas ellas, se diferenciaron dos fases temporales en la disposición de los enterramientos, correspondientes, eso sí, al mismo horizonte cronológico. Esta diferenciación, que afectaba a cinco sepulturas, que parecían más tardías que el resto, se concretó teniendo en cuenta su distribución topográfica y su disposición dentro de las relaciones estratigráficas del conjunto, y no sus rasgos tipológicos, ya que, desde este punto de vista, las diferencias con el resto eran casi inexistentes. Quizá, una pequeña evolución del sistema de enterramiento se podría intuir a través de la presencia en estas últimas tumbas de paredes laterales formadas por piedras superpuestas de factura irregular y pequeñas losas. Cabe añadir que la tumba adosada a la fachada de poniente del templo, aunque no pudo excavarse del todo, era de características muy similares a las de levante, lo que ayudó a su clasificación y datación.

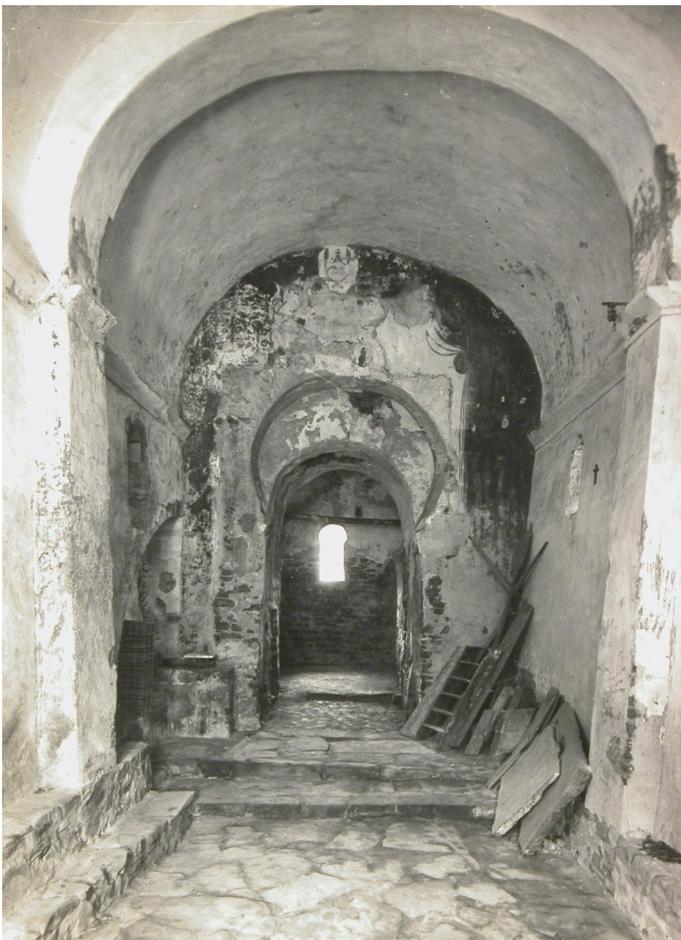
▲ FIGURA 11. Interior de la iglesia en la época de la primera intervención de nuestro Servicio (1934). En primer término, la nave románica. Al fondo el arco de herradura que da acceso al crucero, y el presbiterio, situado en el elemento central de la cabecera. Foto: fondo documental del SPAL. Joan Estorch, 1934.

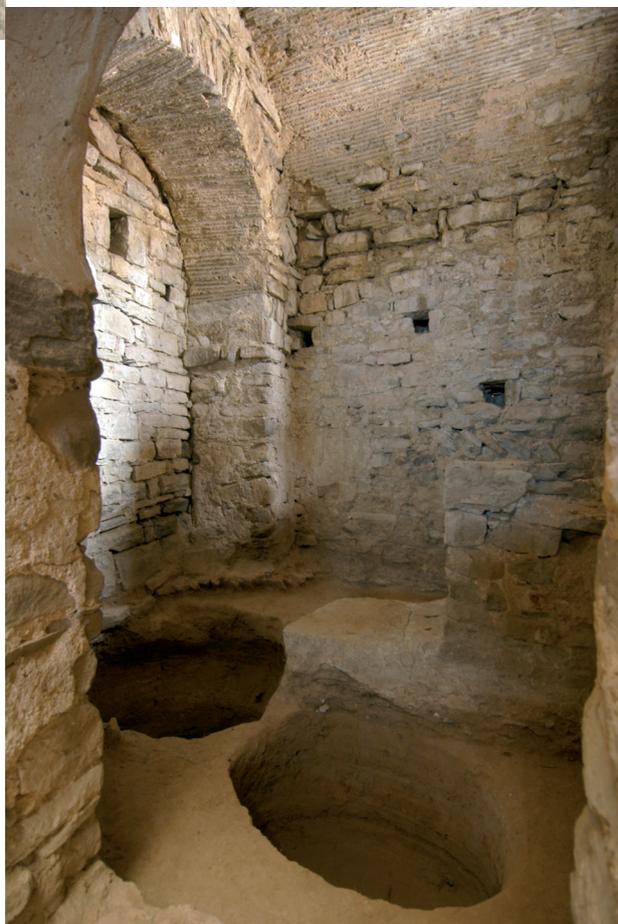
▲ FIGURA 12. La capilla situada en el brazo septentrional del transepto, una vez acabada la investigación arqueológica. En primer término, dos silos, amortizados en el siglo XI, a la derecha, el altar primitivo, y a la izquierda, la embocadura de la primitiva nave lateral norte, tapiada en el siglo XI. Foto: fondo documental del SPAL. Montserrat Baldomà, 2004.

Contemporáneos de la primera fábrica del templo eran diez silos abiertos en los moldeables limos naturales. Se han descubierto, tanto en el interior del edificio, donde aparecieron dos en el brazo septentrional del transepto, al pie del altar (fig. 12), otros dos en el subsuelo de la antigua nave sur y, de momento, uno en la central, como en el exterior, donde se han excavado cinco en el sector nordeste de la sagrera. Presentaban perfiles muy similares, de sección esférica o semiesférica alargada con el fondo siempre plano. En el entorno septentrional del templo, siempre dentro del área de unos treinta pasos en derredor considerada como sagrada e inviolable, aun habiéndose percibido la presencia de silos, no ha sido posible delimitar su planta nítidamente, al haber sido muy afectados por las fosas de una necrópolis de inhumación posterior y, sobre todo, por los movimientos de tierra efectuados a lo largo de la segunda mitad del siglo XX.

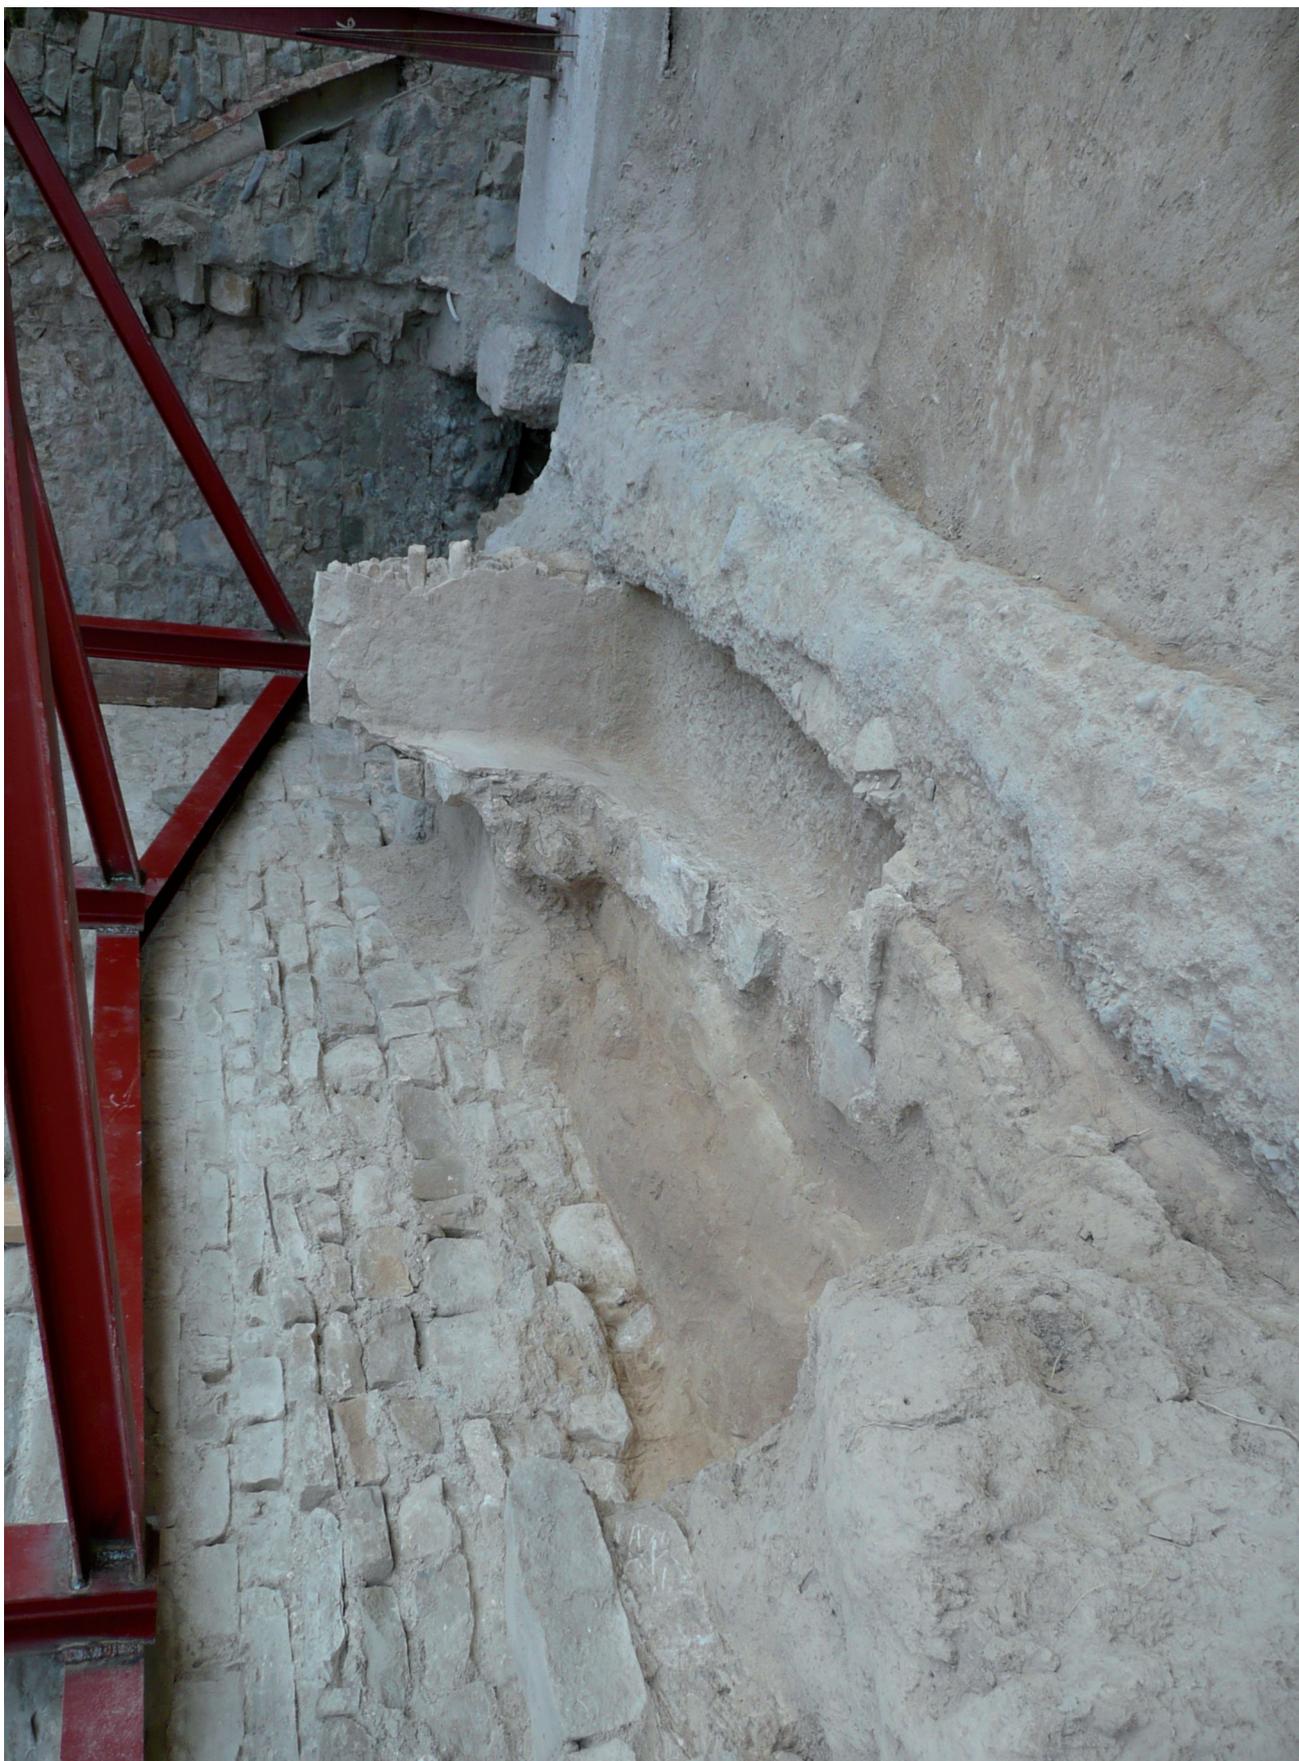
▲ FIGURA 13. Vestigios del *lacus* descubierto a mediodía del templo durante la excavación previa al recalce del muro sur. Foto: fondo documental del SPAL. Àlvar Caixal, 2007.
