## ESTUDIO EXPERIMENTAL DE LA REPARACIÓN DE ESTRUCTURAS DE AUTOBUSES TRAS ACCIDENTE

**Resumen** – El vuelco lateral es el caso de accidente más severo al que se pueden ver sometidos los autobuses y autocares, por lo que se han tomado medidas para disminuir los daños en caso de producirse. La medida más importante es la entrada en vigor del Reglamento 66 en diciembre de 1986, aumentando los requerimientos de absorción de energía en su revisión 01 al considerar el 50% de la masa de los pasajeros que se encuentran retenidos por el cinturón de seguridad. Estos vehículos tienen un valor económico elevado, por lo que su reparación en caso de accidentes de severidad media y baja es una práctica habitual, llevándose a cabo mediante el enderezamiento de los perfiles que componen la superestructura. Sin embargo, no existe regulación para los vehículos reparados ni criterios que determinen las condiciones en las que la reparación puede realizarse. Es, por tanto, necesario estudiar la problemática presentada en profundidad. Para ello, y debido al coste y tiempo necesarios para realizar ensayos en este tipo de estructuras, es importante obtener una metodología que recree el fenómeno físico med

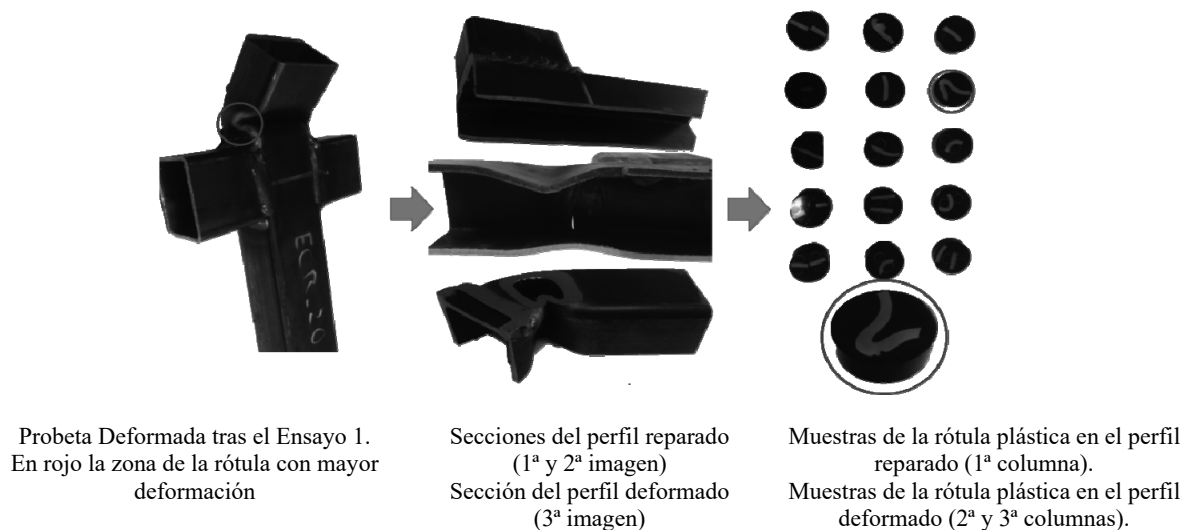
Fig. 1. Proceso de obtención de muestras para el análisis metalográfico.

- Ensayo 1: Deformación del perfil 1 hasta 50 grados; de ahora en adelante denominado “Perfil deformado”.
- Ensayo 2: Deformación del perfil 2 hasta 22 grados.
- Ensayo 3: Enderezado del perfil 2; de ahora en adelante denominado “Perfil reparado”.

Con estas dos muestras de perfiles, se han llevado a cabo cortes en toda la sección de la rótula para obtener una cantidad de muestras representativa de la misma, que posteriormente se han atacado para la realización de las micrografías. Las micrografías obtenidas se van a comparar con dos enfoques: por un lado, se van a comparar cada una de ellas con la muestra de material de referencia; por otro lado, se van a comparar las muestras que pertenecen al mismo punto de la rótula para el caso del perfil deformado y el reparado.

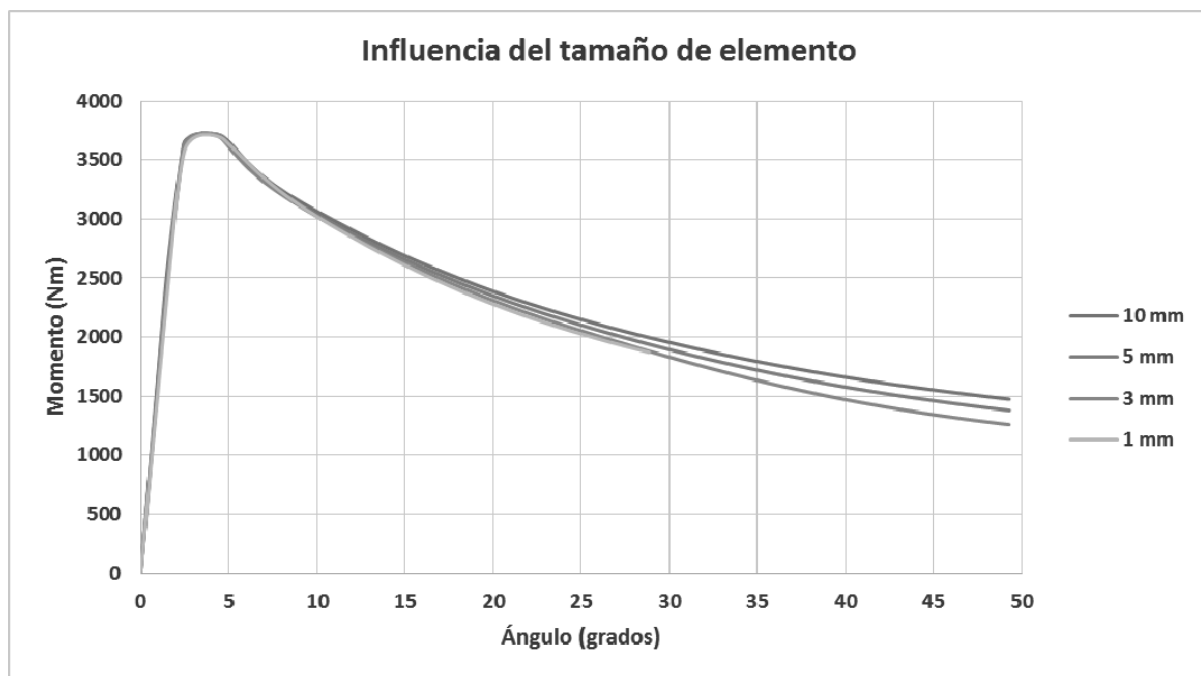
Fig. 3. Convergencia de resultados en función del tamaño de malla.

La Fig. 2 muestra el modelo geométrico del perfil ensayado, el utillaje y la bancada de ensayos; a la derecha una imagen del montaje real. La Fig. 3 contiene las curvas M-w para diferentes tamaños de malla, donde se observa que a partir de 3 mm los resultados obtenidos no varían.

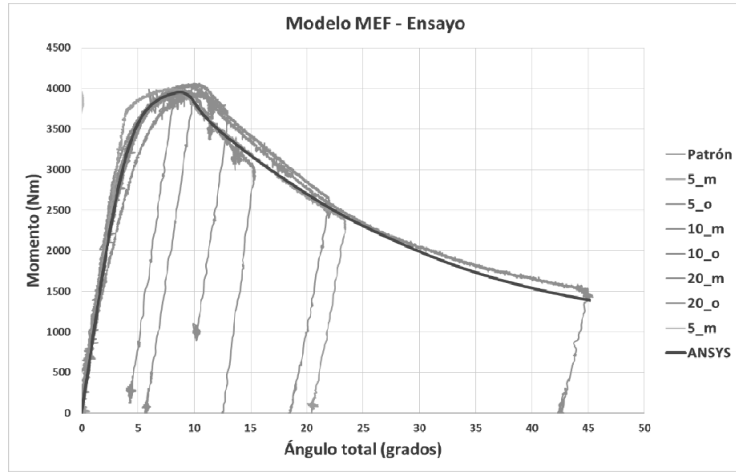
Fig. 11. Comparación curva M-w ensayo y modelo M.E.F.

— Ensayo    —+— Modelo M.E.F.

La Fig. 5 muestra la comparación entre la deformada de los perfiles ensayados y el modelo. En la Fig. 11 están representadas las curvas M-w de la primera rótula procedentes de los ensayos realizados anteriormente en color gris [5] y la obtenida por el modelo en color azul. En dichos ensayos, se sometieron los perfiles a un proceso similar al descrito en 2.1 (ensayos 2 y 3): seis perfiles idénticos fueron doblados 5,

De la Fig. 10 y Fig. 11 se verifica que la metodología propuesta para la realización de modelos M.E.F. es válida para reproducir el mecanismo de colapso de estos perfiles a flexión uniaxial; la deformación de las paredes del tubo es idéntica, y la curva Momento-ángulo está dentro del corredor de curvas procedentes de ensayos, donde la sujeción a la bancada, así como la propia rigidez de la misma, modifican ligera-

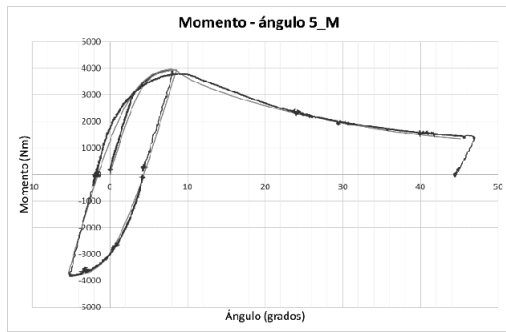
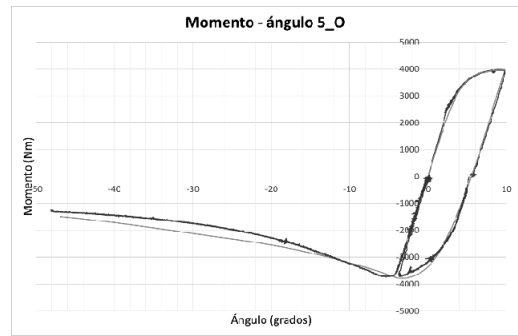
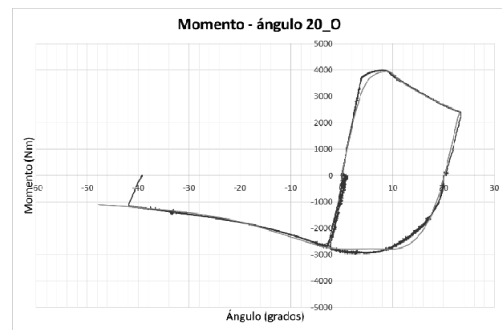
Fig. 12. Comparación curva M-w ensayo y modelo M.E.F. Todos los casos de carga.

La Fig. 12 contiene las curvas de los ensayos para el ciclo completo de carga y la comparación con el modelo. En la tabla 3 están los valores de los cuatro coeficientes procedentes del CORA para cada caso de carga y cada una de las tres fases del ciclo: primera rótula (R1), enderezado (E), y segunda rótula (R2).

En la Fig. 12 están todos los gráficos de los ciclos para los casos de carga aplicados. La similitud entre el modelo y los ensayos es elevada, como se demuestra con los cuatro coeficientes de correlación de la tabla 3, donde el menor valor es 0.68, estando el resto por encima de 0.83 y en muchos casos, igualado a 1. El mínimo aparece en la curva de la segunda rótula, deformación de un perfil reparado, del ensayo 5\_O; en la gráfica se ve cómo la rigidez del modelo es algo superior tras el colapso que la obtenida en el ensayo. Es posible que esto se deba a una particularidad de la muestra ensayada o del ensayo, si bien otra posibilidad es que para deformaciones tan pequeñas el modelo sea, efectivamente, más rígido que el perfil real. También el momento máximo alcanzado en la segunda rótula para los ensayos '\*\_M' es ligeramente superior en el modelo, aunque al estar en una zona donde la deformación elástica todavía tiene mayor peso que la plástica, es probable que se deba a la rigidez del utillaje.
