CARACTERIZAÇÃO DE DESGASTE DE BROCAS DE HSS REVESTIDAS COM AlCrN E NÃO REVESTIDAS, EM ENSAIOS DE FURAÇÃO, NA USINAGEM DE FERRO FUNDIDO NODULAR DIN GGG 50

Resumo – O uso de revestimentos na furação de ferro fundido tem o potencial de aumentar a resistência da ferramenta a temperaturas maiores, além de possibilitar a redução ou eliminação do uso de meios lubrificantes, reduzindo o impacto ambiental. O objetivo deste trabalho é avaliar o desempenho de brocas de aço rápido AISI M2 revestidas com AlCrN pelo processo de PVD (*Physical Vapor Deposition*) no processo de furação em cheio. Para isso foram realizados ensaios de furação avaliando-se como parâmetro de quantificação do desgaste, o valor de VB_{\max} (desgaste de flanco máximo) para brocas revestidas e não revestidas, através de medidas do diâmetro dos furos realizados, ao longo da vida da ferramenta assim como também a rugosidade das superfícies usinadas. Na parte experimental, foram realizados 12 ensaios por cada tipo de broca, todos a seco. O material empregado para os testes de furação foi o ferro fundido nodular DIN GGG 50, em formatos de placas de 48 x 400 x 500 mm. De acordo com as dimensões da placa, caracteriza-se como

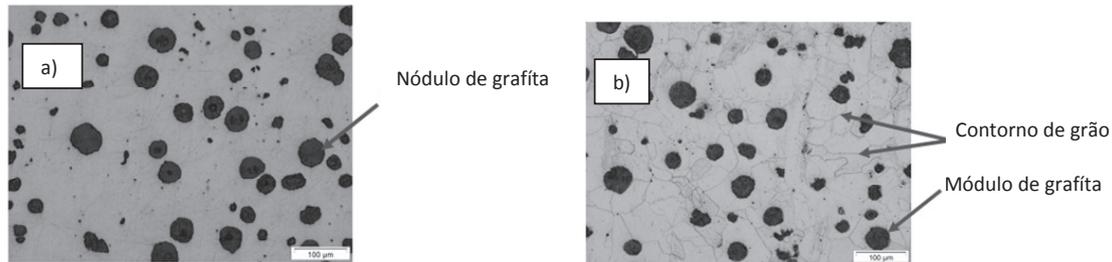
Fig. 1. Amostra de ferro fundido, a) sem ataque, ampliação de 200X b) com ataque de nital 2%, ampliação de 200X.

Foi realizada análise micrográfica com amostras de cada placa sem e com ataque de Nital 2% utilizando um Microscópio Óptico OLYMPUS BX51M, conforme Fig. 1 (a) e (b), respectivamente.

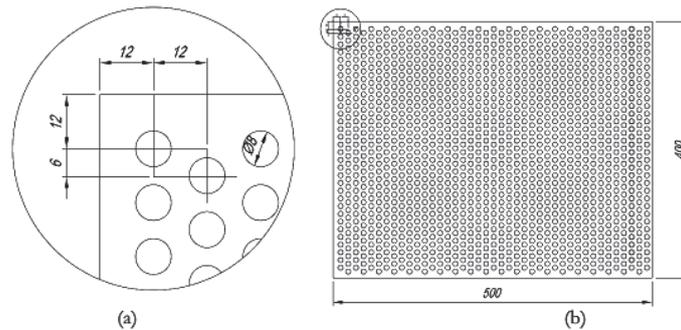
Fig. 2. Desenho das placas após furação (a) dimensões das margens e (b) dimensão das placas.

As placas, após todo processo de preparação, ficaram com dimensões de 500 x 400 x 48 mm, conforme Fig. 2 (b), com variação de medidas conforme a DIN 7168. A distância entre furos e distância da margem das placas descritas conforme Fig. 2 (a). O objetivo da usinagem das placas, também, foi de facilitar o processo de referência da ferramenta em suas faces para um maior aproveitamento.

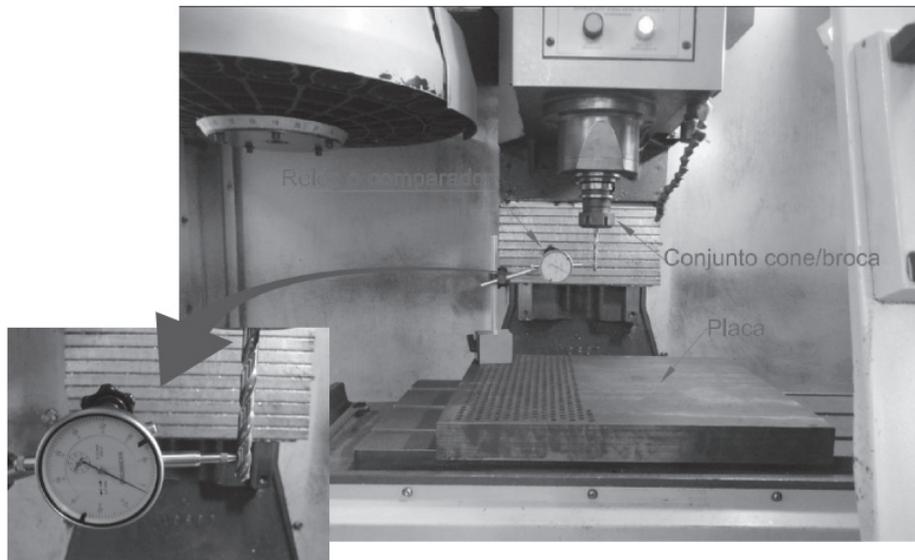
Fig. 3. Broca em processo de batimento para realização de testes de usinagem.

O equipamento utilizado para realização dos testes foi um centro de usinagem vertical modelo Discovery 4022, marca Romi, com comando numérico computadorizado modelo Mach 9, faixa de rotação entre 10 e 6000 rpm, com potência de motor principal (eixo árvore) de 7,5 cv. O processo de batimento da broca foi realizado na própria máquina com auxílio de relógio comparador, para verificação de valores de concentricidade da ferramenta em relação ao eixo árvore, indicado na Fig. 3.

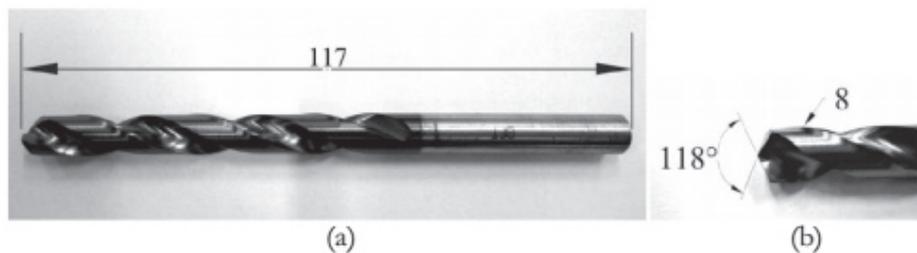
Fig. 4. Broca helicoidal conforme DIN 338 (a) comprimento total e (b) detalhe do ângulo de ponta.

Foram utilizadas para os ensaios de furação brocas de aço rápido classe M2, conforme a DIN 338, com dimensões de comprimento total de 117 mm, comprimento de hélice de 75 mm, Fig. 4 (a) e diâmetro de 8 mm, com tolerância dimensional h8 e ângulo de ponta 118° , conforme mostrado na Fig. 4 (b).

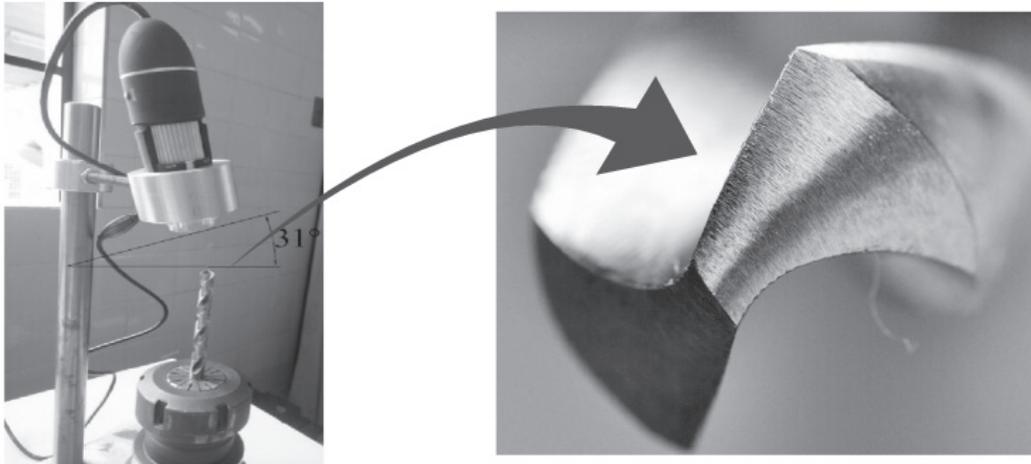
Fig. 5. Estereoscópio realizando aquisição de imagens.

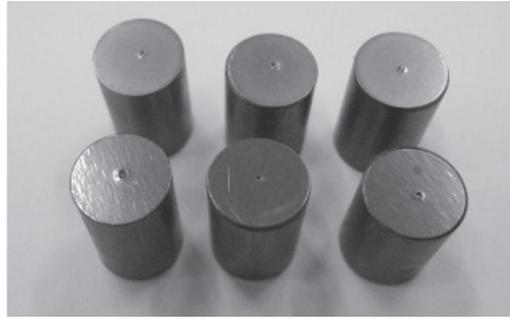
Fig. 6. Corpos de prova para ensaio de indentação.

Para realização do ensaio de adesão dos revestimentos, conforme a norma VDI 3198 [7]. Foram retirados corpos de prova, das brocas na parte da haste (próximos ao início do canal da broca). Os corpos de

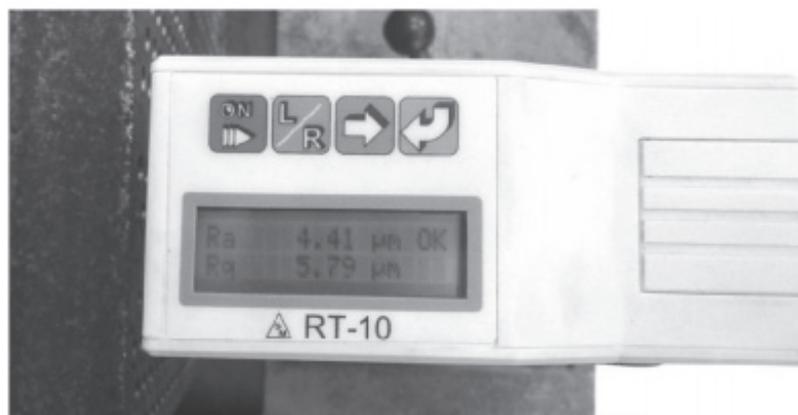
Fig. 7. Rugosímetro realizando medição em furo de uma das placas de ferro fundido nodular.

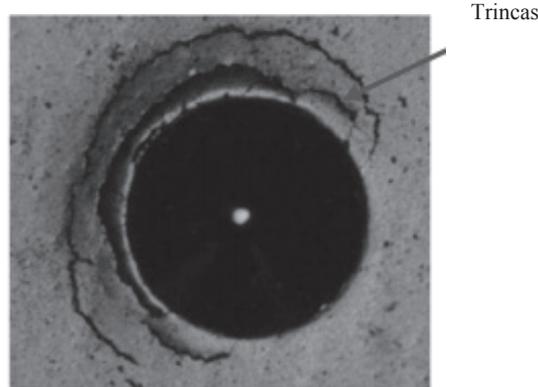
Fig. 8. Ensaio de adesão do revestimento AlCrN com aumento de 100X.

O revestimento composto por AlCrN indicado na Fig. 8, revelou uma condição satisfatória durante a realização do ensaio de adesão estando dentro do padrão HF4. Neste ensaio visualizado com aumento de 100X, o composto apresentou trincas devido ao elemento Cr em sua composição, aumentando assim sua dureza, fragilizando a camada revestida. Pode-se avaliar que a diferença de resultados de adesão dos revestimentos não é causada pelo substrato, pois os corpos de prova foram retirados de brocas de mesmo lote de produção, com isto mesmas condições de substratos para os dois revestimentos.

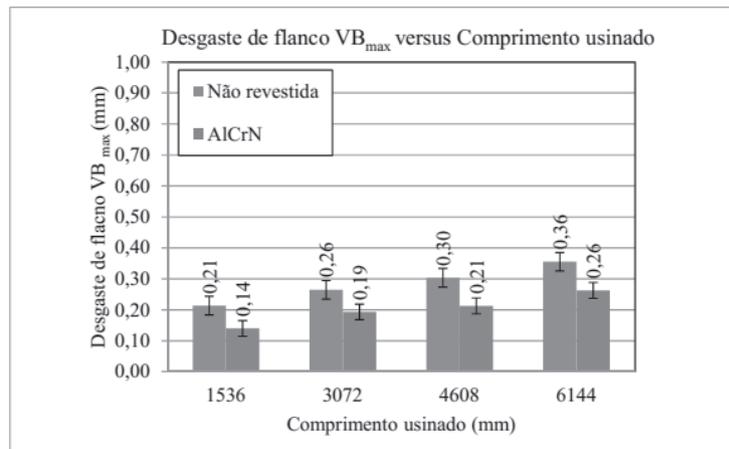
Fig. 9. Desgaste de flanco de brocas com $v_c = 25$ m/min e $f_n = 0,15$ mm/rot.

A Fig. 9 mostra os resultados do ensaio de furação para a condição de $v_c = 25$ m/min e $f_n = 0,15$ mm/rot, para todos os tipos de brocas com ou sem revestimento.

Percebe-se que o maior desgaste de flanco ocorreu na broca não revestida, para todas as paradas de medição de desgaste, que é razoável, pois assim justifica a aplicação de revestimentos em brocas.

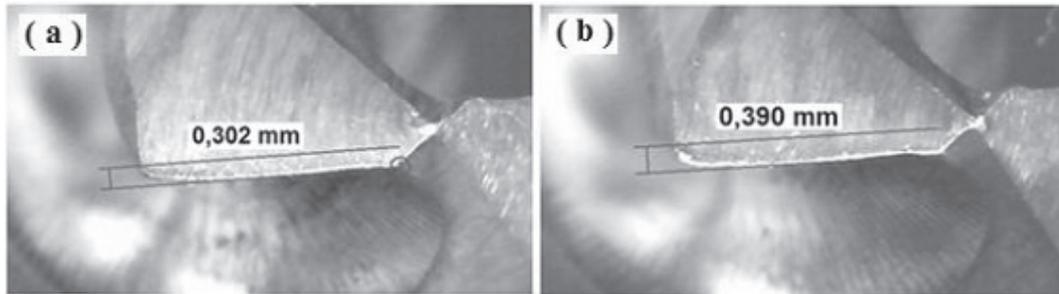
Fig. 10. Desgaste de flanco das brocas não revestidas desgastadas: (a) comprimento usinado de 3072 mm, (b) comprimento usinado de 4608 mm.

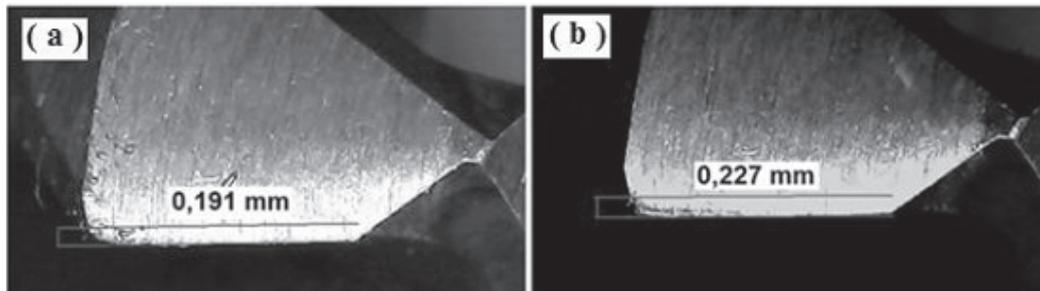
Fig. 11. Desgaste de flanco das brocas com AlCrN desgastadas: (a) comprimento usinado de 3072 mm, (b) comprimento usinado de 4608 mm.

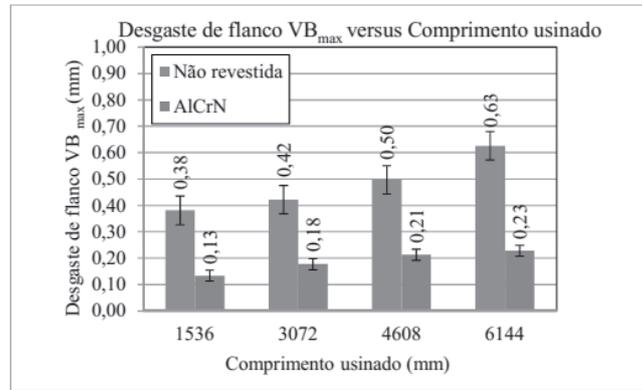
Fig. 12. Desgaste de flanco de brocas com $v_c = 35$ m/min e $f_n = 0,15$ mm/rot.

Quando alterado o valor de v_c de 25 para 35 m/min e mantido o valor de $f_n = 0,15$ mm/rot, tem-se a Fig. 12, obtiveram-se valores desgaste de flanco para as brocas não revestidas muito superiores as revestidas por PVD. O aumento da velocidade de corte proporcionou um aumento de temperatura da região de contato entre a broca e o ferro fundido, que conforme literatura obteve-se uma camada de óxido de alumínio, com características de isolamento térmico na região de corte da ferramenta, reduzindo assim o desgaste do revestimento das brocas.

A aplicação dos revestimentos reduziu o VB_{Max} em todas as paradas de medição no transcorrer do ensaio. O revestimento AlCrN manteve seu desgaste entre os níveis mais baixos dentre os ensaios, na condição de corte determinada.

As brocas não revestidas foram as que alcançaram níveis maiores de desgaste no resultado final do ensaio, fato justificado pela falha catastrófica de duas das três repetições programadas, resultado de possíveis inclusões ou regiões com características diferentes de dureza ou microestrutura, do encontrado na placa de teste. Quando ocorresse a falha catastrófica foi adotado valor igual a 1,0 na planilha para geração

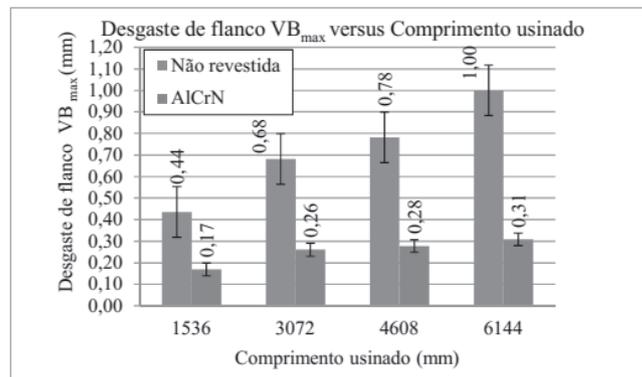
Fig. 13. Desgaste de flanco de brocas com $v_c = 25$ m/min e $f_n = 0,25$ mm/rot.

Os dados apresentados na Fig. 13 mostram o ensaio de furação com a mudança da velocidade de corte para 25 m/min e o avanço da ferramenta em 0,25 mm/rot.

O gráfico indica que dentre as revestidas e não revestidas, a não revestida obteve um maior desgaste de flanco conforme indicado na Fig. 13. A justificativa para um desgaste de flanco VB_{Max} foi o aumento do esforço de corte da broca perpendicular ao ferro fundido, ocasionado pelo aumento do avanço de corte de 0,15 para 0,25 mm/rot, ocasionando possível escorregamento da broca em relação ao centro de giro, durante o ensaio. Novamente a condição que obteve um menor desgaste de flanco foi a broca com o revestimento AICrN.

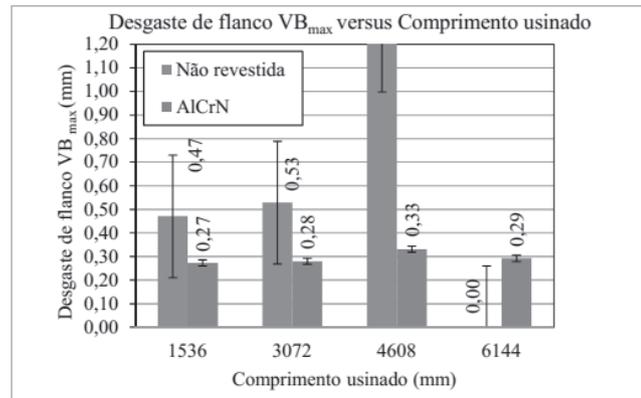
Fig. 14. Desgaste de flanco de brocas com $v_c = 35$ m/min e $f_n = 0,25$ mm/rot.

Os valores apresentados na Fig. 14 mostram a mudança de velocidade de corte de 25 para 35 m/min, com avanço de 25 mm/rot durante o ensaio de furação.

A Fig. 14 indica a condição de brocas não revestida com valores até o comprimento de 3072 mm, ocorrendo falha catastrófica a partir deste valor impossibilitando a aquisição de dados.

As brocas não revestidas obtiveram resultados chegando até o comprimento usinado de 4608 mm. A condição que melhor suportou aos esforços ocasionados pelas condições de corte, foi com o revestimento AICrN, que suportou até o fim dos testes em duas das três repetições e com baixo desgaste de flanco VB_{max} .

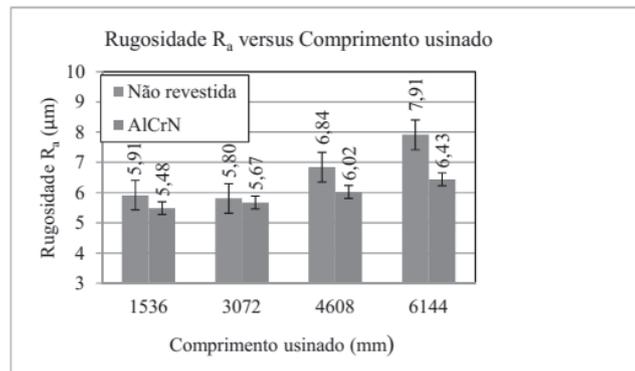
Fig. 15. Rugosidade com parâmetros de $v_c = 25$ m/min e $f_n = 0,15$ mm/rot.

A Fig. 15 mostra os valores de rugosidade média R_a nos furos realizados com parâmetros de usinagem de $v_c = 25$ m/min e $f_n = 0,15$ mm/rot.

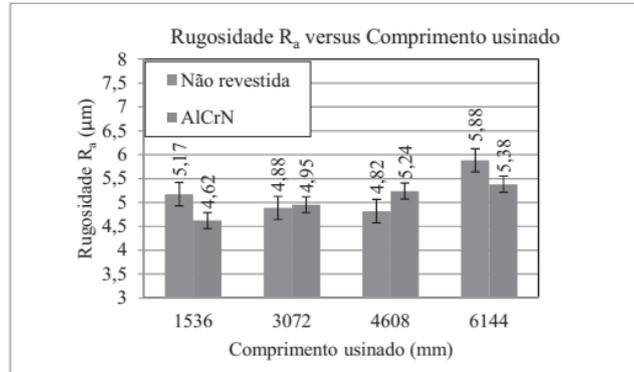
Fig. 16. Rugosidade com parâmetros de $v_c = 35$ m/min e $f_n = 0,15$ mm/rot.

A Fig. 16 mostra os valores de R_a para mudança de velocidade de corte de 25 para 35 m/min, com avanço $f_n = 0,15$ mm/rot.

Quando ocorreu a mudança de velocidade de corte de 25 para 35 m/min, com avanço de $f_n = 0,15$ mm/rot, Fig. 16, os valores de rugosidade tomam valores diferentes, porém ainda as brocas sem revestimento continuam com valores maiores de rugosidade para a primeira medição (1536 mm) e a última medição (6144 mm).

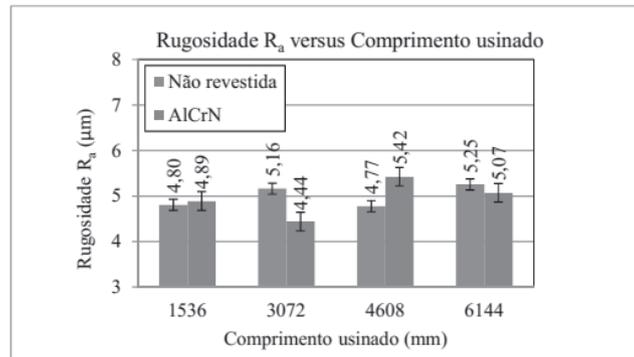
Fig. 17. Rugosidade com parâmetros de $v_c = 25$ m/min e $f_n = 0,25$ mm/rot.

A Fig. 17 mostra os resultados do ensaio de furação com a mudança dos parâmetros de v_c de 35 para 25 m/min e o aumento de f_n para 0,25 mm/rot.

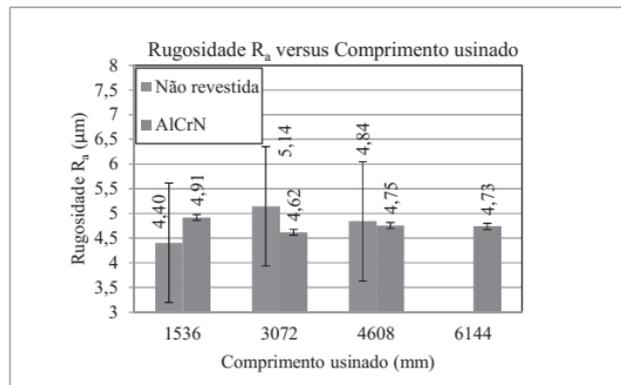
Fig. 18. Rugosidade com parâmetros de $v_c = 35$ m/min e $f_n = 0,25$ mm/rot.

A Fig. 18 mostra os valores de rugosidade média R_a dos furos, para as condições de $v_c = 35$ m/min e $f_n = 0,25$ mm/rot

Quando ocorre a mudança de v_c para 35 m/min e f_n para 0,25 mm/rot, indicada na Fig. 18, considerada a condição mais severa dos ensaios, com maior esforço de corte e velocidade de corte, os revestimentos mostram-se mais efetivos quanto a valores de rugosidade média dos furos. Este fato pode ser explicado pela presença do composto Al que atua como lubrificante no estado sólido, servindo como interface cavaco/ferramenta facilitando o escoamento do cavaco e limpando a superfície interna do furo.

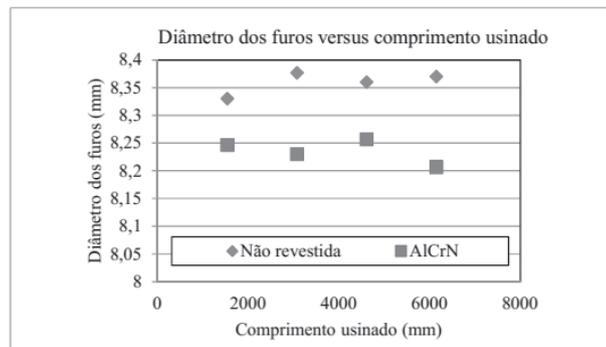
Fig. 19. Valor de diâmetro com valores de $v_c = 25$ m/min e $f_n = 0,15$ mm/rot.

A Fig. 19 mostra os valores de diâmetro obtido com $v_c = 25$ m/min e $f_n = 0,15$ mm/rot.

De acordo com a Fig. 19, as ferramentas não revestidas obtiveram valores maiores do diâmetro dos furos, considerando que a broca possui um diâmetro de 8,0 mm com tolerância h8. O AlCrN obteve menores valores de diâmetro, sendo considerado o melhor resultado para os parâmetros utilizados.

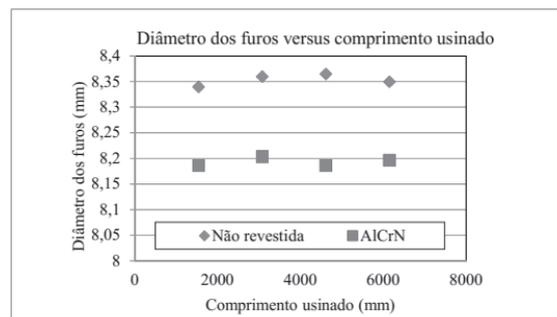
Fig. 20. Valor de diâmetro com valores de $v_c = 35$ m/min e $f_n = 0,15$ mm/rot.

A Fig. 20 mostra valores de diâmetro com parâmetros de corte de $v_c = 35$ m/min e $f_n = 0,15$ mm/rot.

Com a mudança de parâmetros de velocidade de corte de 25 para 35 m/min, indicado na Fig. 20, a sequência de resultados obtidos nos furos realizados praticamente se manteve, o melhor resultado foi obtido no AlCrN ocorrendo valores menos dispersos e próximos ao diâmetro dos gumes da broca.

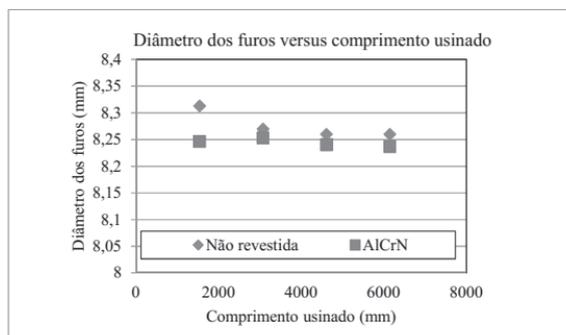
Fig. 21. Valor de diâmetro com valores de $v_c = 25$ m/min e $f_n = 0,25$ mm/rot.

A Fig. 21 mostra valores de diâmetro dos furos realizados com $v_c = 25$ m/min e avanço $f_n = 0,25$ mm/rot.

Quando ocorre a diminuição de v_c para 25 m/min e aumento de f_n para 0,25 mm/rot, a Fig. 21 mostra uma condição diferente das obtidas nos valores anteriores. A ferramenta não revestida ainda prevalece com valores de diâmetro maiores. No comprimento usinado de 1536 mm, mostra de forma bem clara a situação relatada anteriormente, já a partir do comprimento usinado de 3072 mm, os valores de diâmetro de furo realizado se aproximam e mantêm seus valores próximos até o comprimento usinado de 6144 mm para todos os tipos de revestimentos e não revestidas.

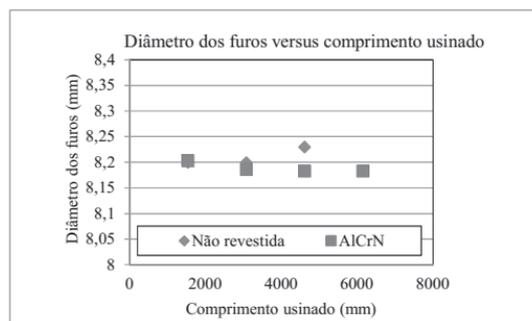
Fig. 22. Valor de diâmetro com valores de $v_c = 35$ m/min e $f_n = 0,25$ mm/rot.

A Fig. 22 mostra os valores de diâmetro versus comprimento usinado com $v_c = 35$ m/min e $f_n = 0,25$ mm/rot.

A Fig. 22 apresenta variações de diâmetro no comprimento usinado de 1536 mm, muito semelhantes para todas as brocas ensaiadas, a partir do comprimento usinado de 3072 mm os furos realizados com brocas revestidas tiveram seus valores de diâmetro inferiores as brocas não revestidas. As brocas com AlCrN mantiveram seus valores de diâmetro similares em todo comprimento usinado.

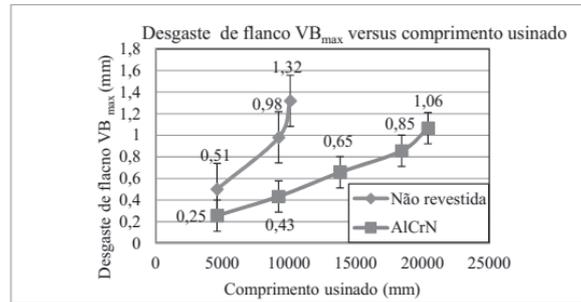
Fig. 23. Valor de diâmetro com valores de $v_c = 25$ m/min e $f_n = 0,25$ mm/rot.

gaste de flanco. A Fig. 23 mostra resultados obtidos para ensaios de fim de vida para a condição escolhida.

A Fig. 23 mostra que entre o revestimento AlCrN, e as brocas não revestidas, o revestimento apresentou menor desgaste de flanco VB_{max} , para a condição de $v_c = 35$ m/min e $f_n = 0,15$ mm/rot.

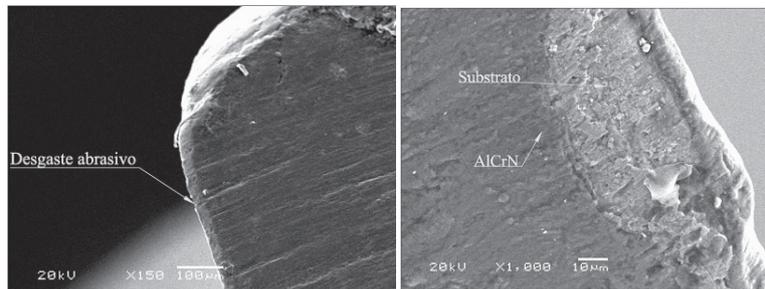
Fig. 24. Broca a) Flanco de uma das brocas com AlCrN, após teste de usinagem b) Desgaste do gume principal da ferramenta revestida com AlCrN.

Após os ensaios de fim de vida das brocas revestidas com AlCrN foi realizado análises por MEV, para caracterização do desgaste predominante nas brocas. A Fig. 24 (a) mostra o flanco de uma broca revestida com AlCrN após teste de usinagem. A Fig. 24 (b) mostra o flanco de uma broca revestida com AlCrN, após realizar teste de usinagem com $v_c = 35$ m/min e $f_n = 0,15$ mm/rot. O desgaste abrasivo mostrou-se evidente no gume da ferramenta, através de riscos causados pelo fluxo de material abrasivo no revestimento da broca.

Para melhor caracterização do desgaste predominante nas brocas, a Fig. 24 (b) mostra o desgaste do gume principal de uma das ferramentas utilizadas com $v_c = 35$ m/min e $f_n = 0,15$ mm/rot. Nos detalhes da fig. 24 (b) observa-se o desgaste por abrasão no gume principal da ferramenta após realização dos testes de usinagem, com a remoção de revestimento e exposição do substrato da ferramenta.

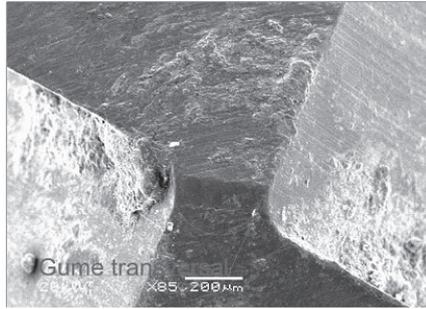
Fig. 25. Gume transversal de uma broca com AlCrN.

A Fig. 25 mostra o gume transversal da broca com AlCrN, imagem obtida através de MEV.

A presença de material aderido no gume transversal da ferramenta mostrou-se evidente, Fig. 25, podendo ser caracterizado pelo encruamento do cavaco durante a usinagem. Encruamento provocado em virtude de não existir pré-furo no ensaio de furação, dificultando a saída de cavacos durante a usinagem. Outro fator a ser considerado é a baixa velocidade de corte no centro do gume transversal e a não existência de ângulo de saída de cavacos. A deformação plástica do gume por esmagamento também é justificada pela não existência de corte de material pela ferramenta durante o ensaio, já que a broca não possui área cortante no gume transversal.

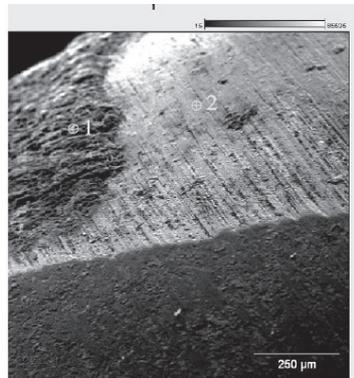
Fig. 26. Superfície da broca com material aderido.

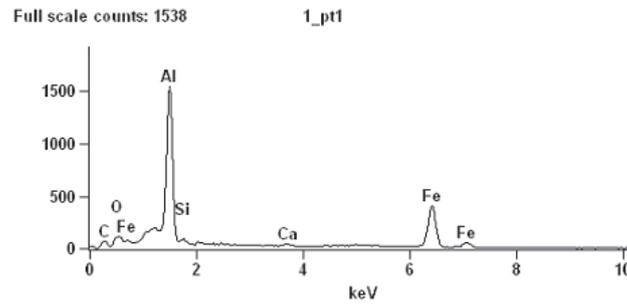
Fig. 27. Espectro do material aderido.

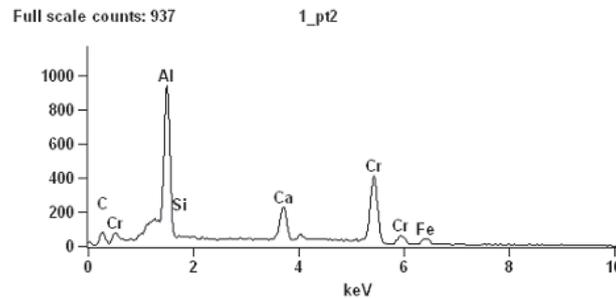
Fig. 28. Espectro da superfície desgastada.

O espectro do revestimento AlCrN na ferramenta está comprovado no ponto 2, Fig. 28.

O espectro do ponto 2, Fig. 28, indica desgaste do revestimento, pela presença dos elementos Cr e Fe na figura, característicos do aço rápido M2.
