LA EXCAVACIÓN DE LA MEZQUITA DE TORNERÍAS (TOLEDO): ESTRATIGRAFÍA Y DATACIONES

THE EXCAVATION OF THE TORNERÍAS MOSQUE (TOLEDO): STRATIGRAPHY AND DATING

Arturo Ruiz Taboada¹

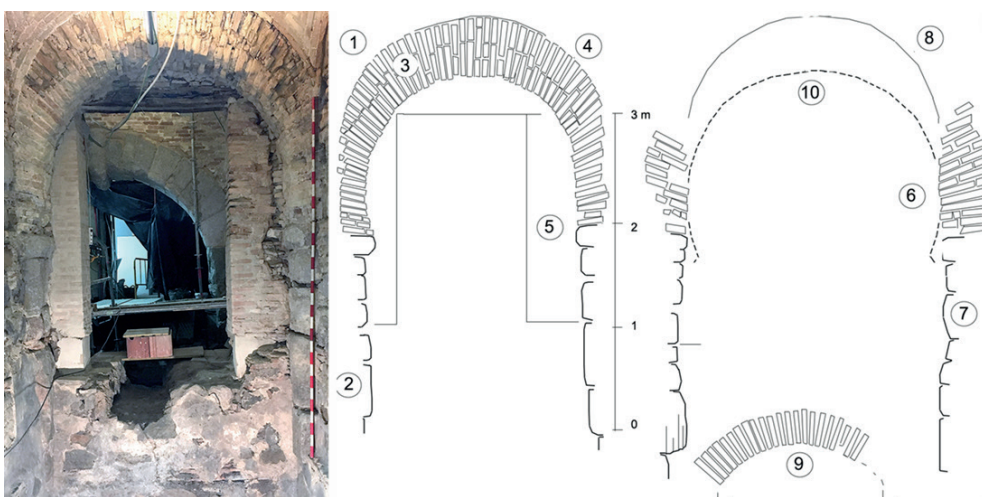
FIGURA 14: 1. FOTO Y ALZADO DEL ARCO DE HERRADURA (TRAMO 5); 2. MOCHETA EN PIEDRA; 3. ARCO; 4. BÓVEDA; 5. HOJA EXTERIOR, ACCESO ADINTELADO EN LADRILLO; 6. ARCO DE HERRADURA, ACCESO A LA PLANTA BAJA DESDE LA CALLE (HOJA INTERIOR); 7. MOCHETA EN PIEDRA; 8. BÓVEDA; 9. ARCO DEL SÓTANO (FASE B1); 10. RESTITUCIÓN DEL ARCO

Hoy en día sólo se conserva parte de la herradura del acceso central (Figura 14: 6, 7, 8 y 10). En el resto de la planta, la alternancia arco dintel únicamente se observa en los tramos 3 (Figura 6), 4 y 5 (Figura 14). El tramo 5 es el único sin alterar (Figura 14: 1 a 5).
